## SUIVI DE LA REPRODUCTION DE LA LAMPROIE MARINE SUR LE BASSIN DU COUESNON POUR L'ANNEE 2019

### Volet Poissons Migrateurs 2015-2021

Fédération d'Ille-et-Vilaine de  
Pêche et de Protection du Milieu  
Aquatique

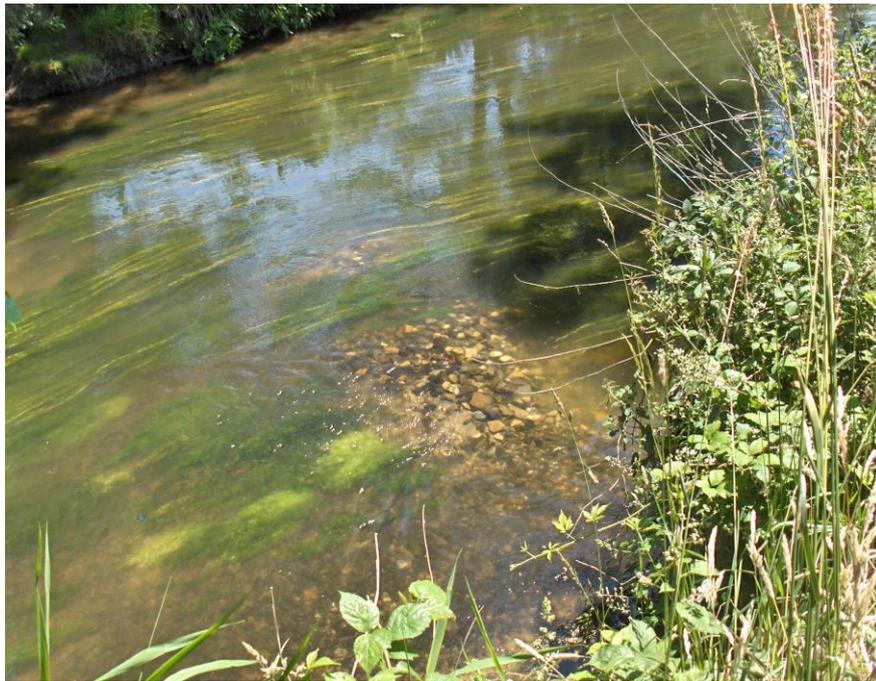
**Figure 1:** Frayère à lamproie marine observée sur le Couesnon en 2010 (photo : R. Pellerin, FAAPPMA 35)

Les géniteurs creusent un nid d'un diamètre avoisinant 1.5 m en déplaçant le substrat à l'aide de leurs disques buccal (figure 1). Les ovules y sont fécondés avant d'être entraînés entre les interstices du substrat accumulé à l'aval de la frayère. Les géniteurs meurent après la reproduction (figure 2).

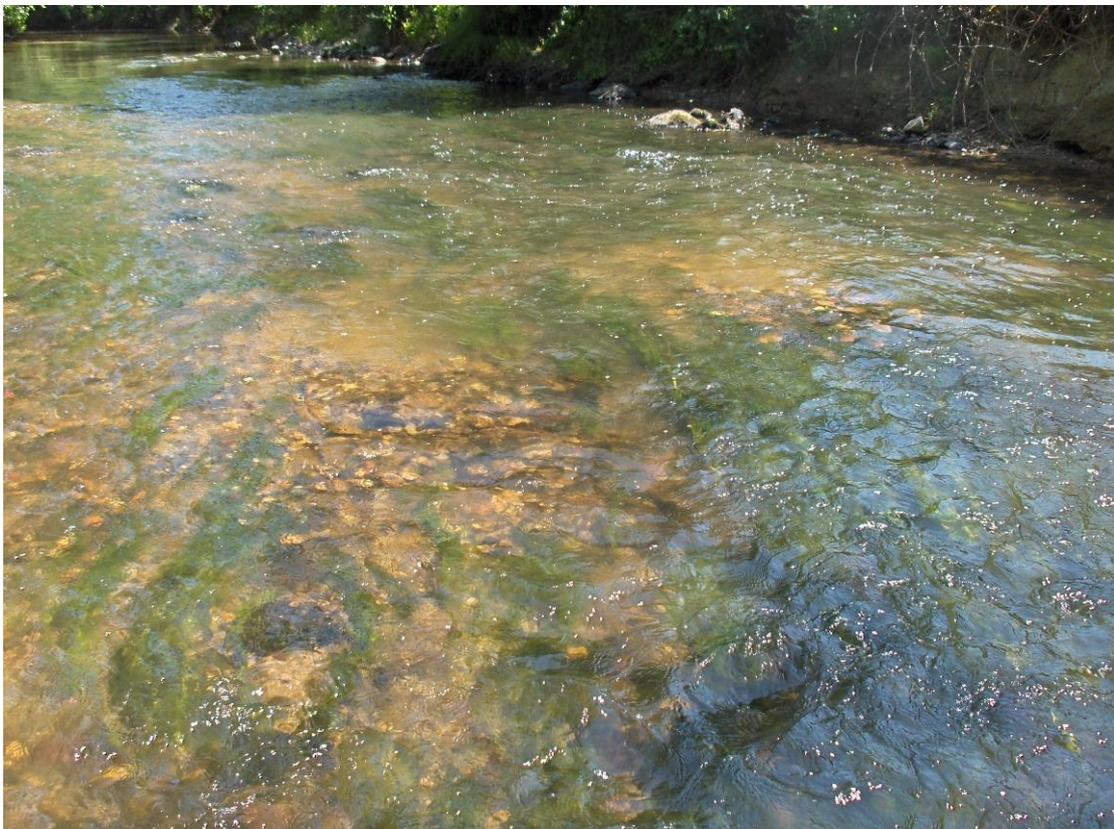
***Figure 4 : Le comptage des frayères à lamproies s'effectue directement à pied dans le lit du cours d'eau, comme ici sur le Couesnon (photo : R. Pellerin, FDAAPPMA 35)***

Les zones de reproduction à lamproies marines ont été identifiées au cours de l'étude qui s'est déroulée en 2008 : il s'agit principalement des zones de radiers et de plats courants (figure 4). Ces secteurs sont prospectés à partir de la mi-juin, dès que les conditions hydrologiques le permettent. Le comptage s'effectue directement dans l'eau afin d'évaluer plus précisément le nombre de nids, que l'on n'observe pas toujours très bien si on est situé du haut d'une berge. Cette méthode est pertinente car les nids sont facilement identifiables, même plusieurs semaines après la fraie. Afin d'évaluer au mieux la fin de la période de reproduction et d'affiner le comptage, il est parfois nécessaire d'effectuer plusieurs passages par secteur car le nombre de frayères peut évoluer en fonction de la période de migrations des lamproies marines. En général, le cours du Couesnon est parcouru début juillet en canoë, de manière exhaustive, afin d'effectuer un comptage au plus près de la réalité du nombre total de nids.

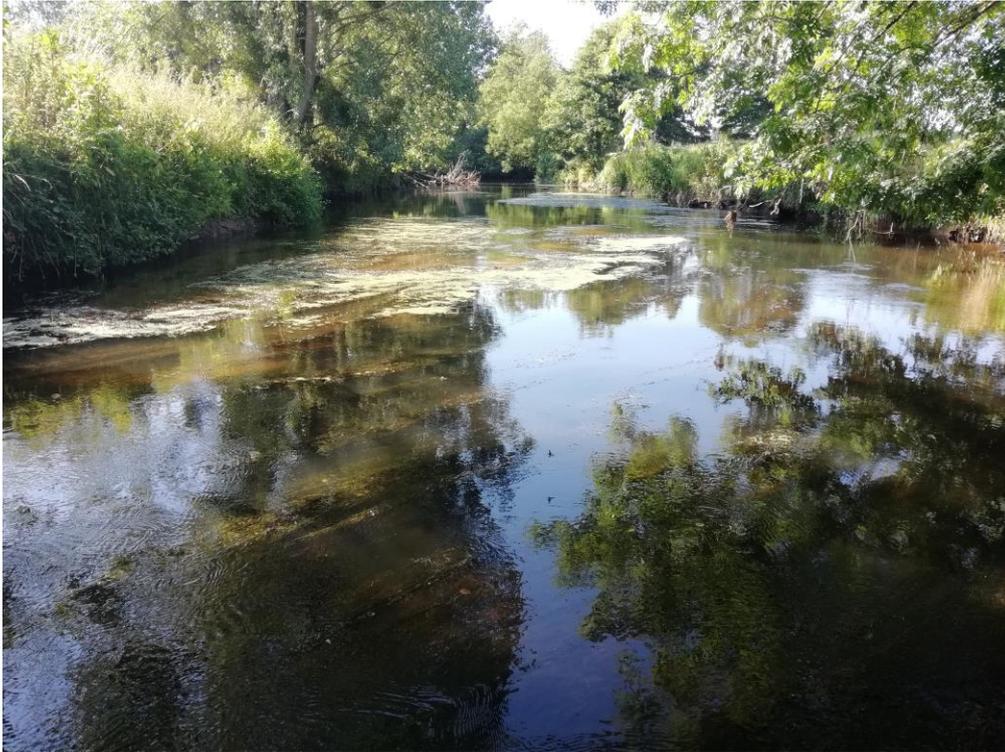
En 2019, les observations ont commencé au début du mois de mai. Le suivi hebdomadaire a été légèrement perturbé par une petite crûe survenue début juin teintant l'eau du Couesnon et ne permettant pas l'observation des frayères et contribuant à colmater les frayères déjà existantes. En dehors de cet évènement, la période durant laquelle s'est déroulé le suivi 2019 est surtout marquée par une période de canicule fin juin, et par un débit très faible du Couesnon et de ses affluents ; jamais depuis l'année 2008, correspondant au début de notre suivi, des niveaux aussi bas n'avaient été observés sur la rivière. Sur le Couesnon, cela s'est traduit par un colmatage conséquent du substrat et des proliférations de renoncules (figure 5) pouvant être très importantes.

***Figure 5 : Le Couesnon en aval du moulin de Quicampoix début juillet 2019 : débit très faible, prolifération importante des renoncules (photo : R. Pellerin, FDAAPPMA 35)***

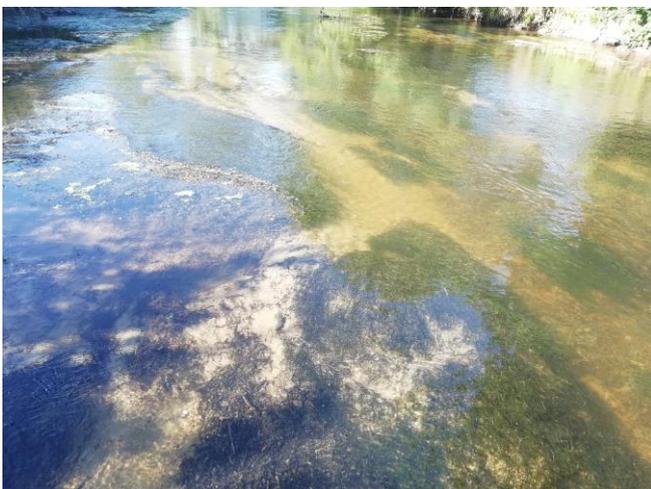
Il est probable que ce phénomène ait également été favorisé par la crue exceptionnelle de juin 2018 qui a favorisé le transfert et le dépôt de sable sur la rivière (figure 6).

***Figure 6 : Le Couesnon en aval du moulin de Quicampoix début juillet 2019 : importants dépôts de sable (photo : R. Pellerin, FDAAPPMA 35)***

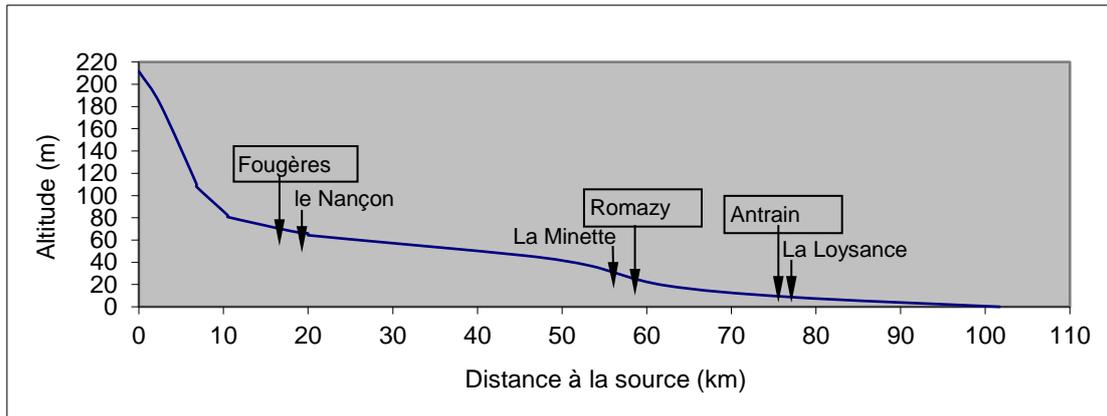
Le Couesnon présente un profil en long très particulier lié à la présence d'un seuil cristallin sur son cours moyen (Figure 8).

Le profil est d'abord concave dans le massif granitique de Fougères avec une pente moyenne de 12% sur les dix premiers kilomètres. Ensuite le profil devient convexe, lors du franchissement de la zone schisteuse, et jusqu'en aval de Saint Jean sur Couesnon la pente n'est plus que de 0,15%. Le Couesnon coule alors dans une vallée large, plate et inondable (présence d'anciens marais à Saint Jean sur Couesnon) en amont du franchissement d'une bordure granitique où la vallée devient plus encaissée. C'est la zone de Mézières sur Couesnon – Romazy où la pente s'accroît, et est en moyenne de 1,5%. A partir de Romazy et jusqu'à l'embouchure, le Couesnon s'écoule en pente douce (Agence de l'eau Loire-Bretagne, 1996).

**Figure 8 : Profil en long du Couesnon**

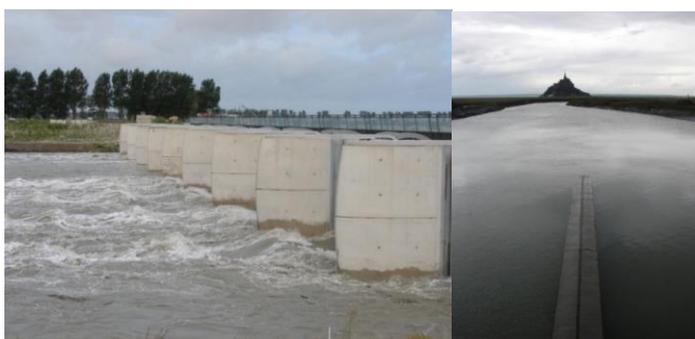
Depuis l'opération de suivi 2009, le nouvel aménagement du barrage de la caserne à Beauvoir est en fonctionnement (figure 9). Le suivi des frayères à lamproie marine sur le bassin du Couesnon peut donc servir d'indicateur quant à la problématique du franchissement de cet ouvrage par les espèces migratrices amphihalines.

**Figure 9 : Le Barrage de la caserne à Beauvoir, été 2009 (source : A.BASCK, Fédération AAPPMA 35)**

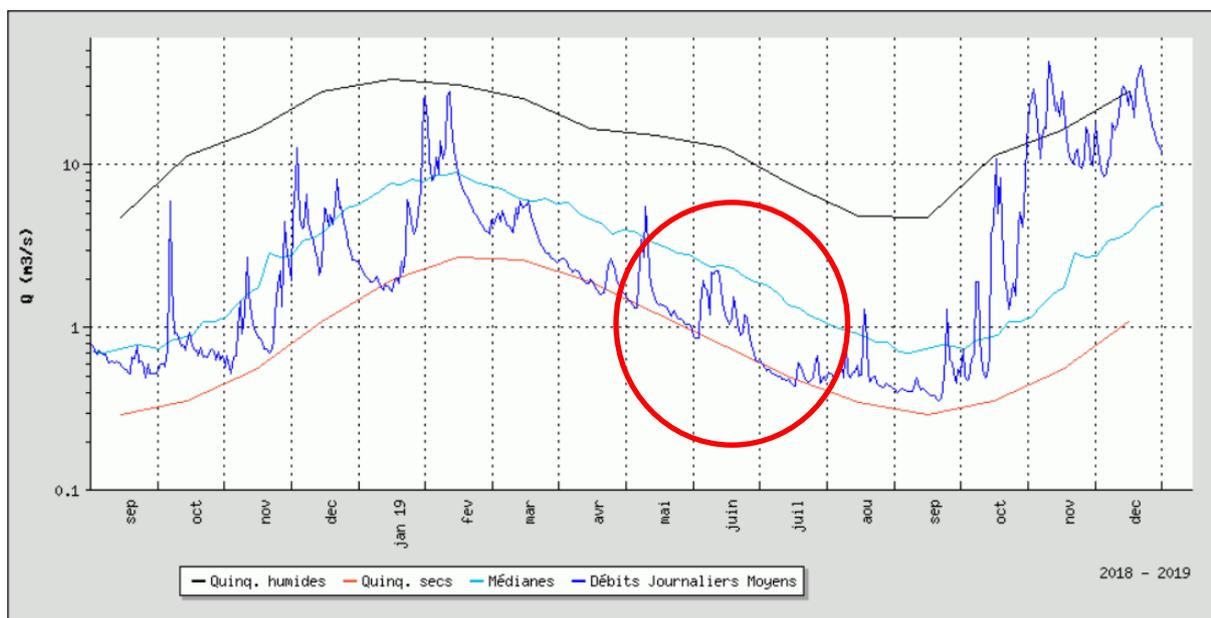
Au préalable, il convient de rappeler le contexte dans lequel s'est déroulé l'inventaire : les conditions hydrologiques se caractérisent par des débits exceptionnellement faibles (figure 10). Ainsi, en juillet 2019, le débit moyen mensuel est de 0.52 m<sup>3</sup>/s alors que le débit moyen enregistré en juillet depuis 2008, année de début du suivi, est de 1.34 m<sup>3</sup>/s (source : [www.hydro.eaufrance.fr](http://www.hydro.eaufrance.fr)). Cette période se caractérise également par des records de températures enregistrés en Ille-et-Vilaine à la station météorologique de Saint Jacques de la Lande : 35.7 °C le 28/06/2019, et 40.1 °C le 23/07/2019.

**Figure 10 : débits moyens journaliers du bassin du Couesnon en 2019 (station de Romazy)**

Début juillet, pendant les jours consacrés au suivi exhaustif de comptage des frayères, on remarque que l'on se situe même dans une période qualifiée de basses eaux plus que quinquennales (figure 10) ; c'est la première fois en effet depuis le début du suivi en 2008 que le niveau du Couesnon était aussi bas pour un mois de juillet.

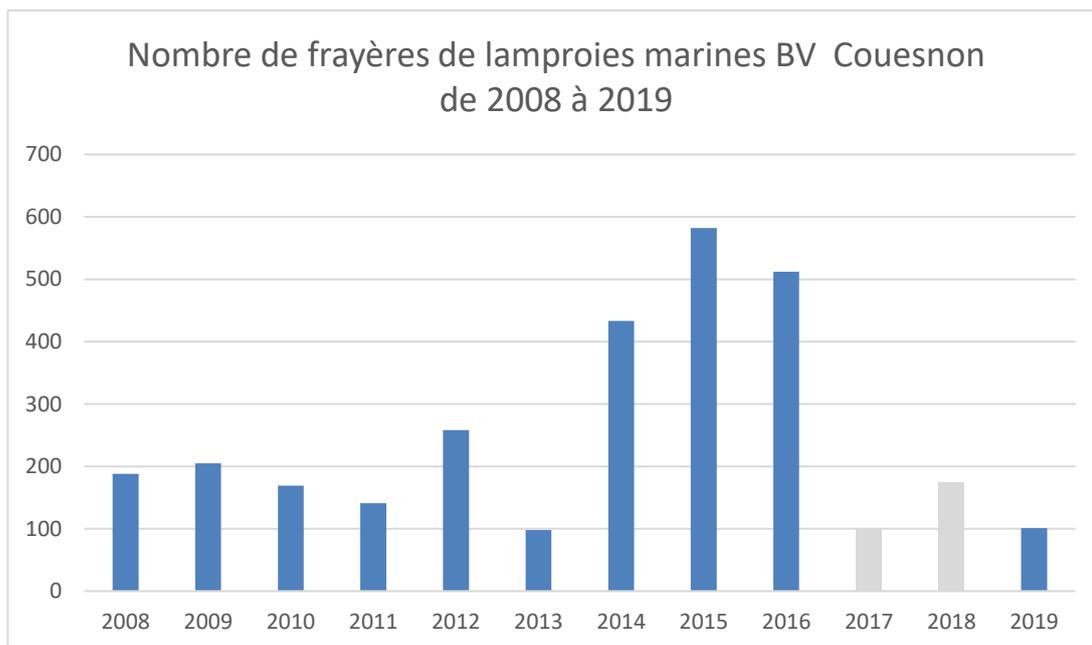
En 2019, **101 frayères** ont été comptabilisées sur le bassin du Couesnon, ce qui représente le nombre de frayères observées le plus faible depuis le début des inventaires en 2008 (figure 11) après le suivi mené en 2013, où seulement 98 frayères avaient été dénombrées. Cela traduit également une **très faible intensité de migration** sur le bassin versant du Couesnon pour la troisième année consécutive. En 2017, le suivi n'avait pas pu être effectué : très peu de frayères observées et un très fort colmatage ne permettant pas de quantifier les frayères plus anciennes n'avaient pas permis de mener le comptage exhaustif. En 2018, la crue exceptionnelle du mois de juin avait perturbé le suivi, mais il avait été possible d'estimer que le nombre de frayère observées se situait dans une fourchette qualifiée de basse à très basse.

**Figure 11 : évolution du nombre de frayère depuis 2008 sur le bassin du Couesnon.**

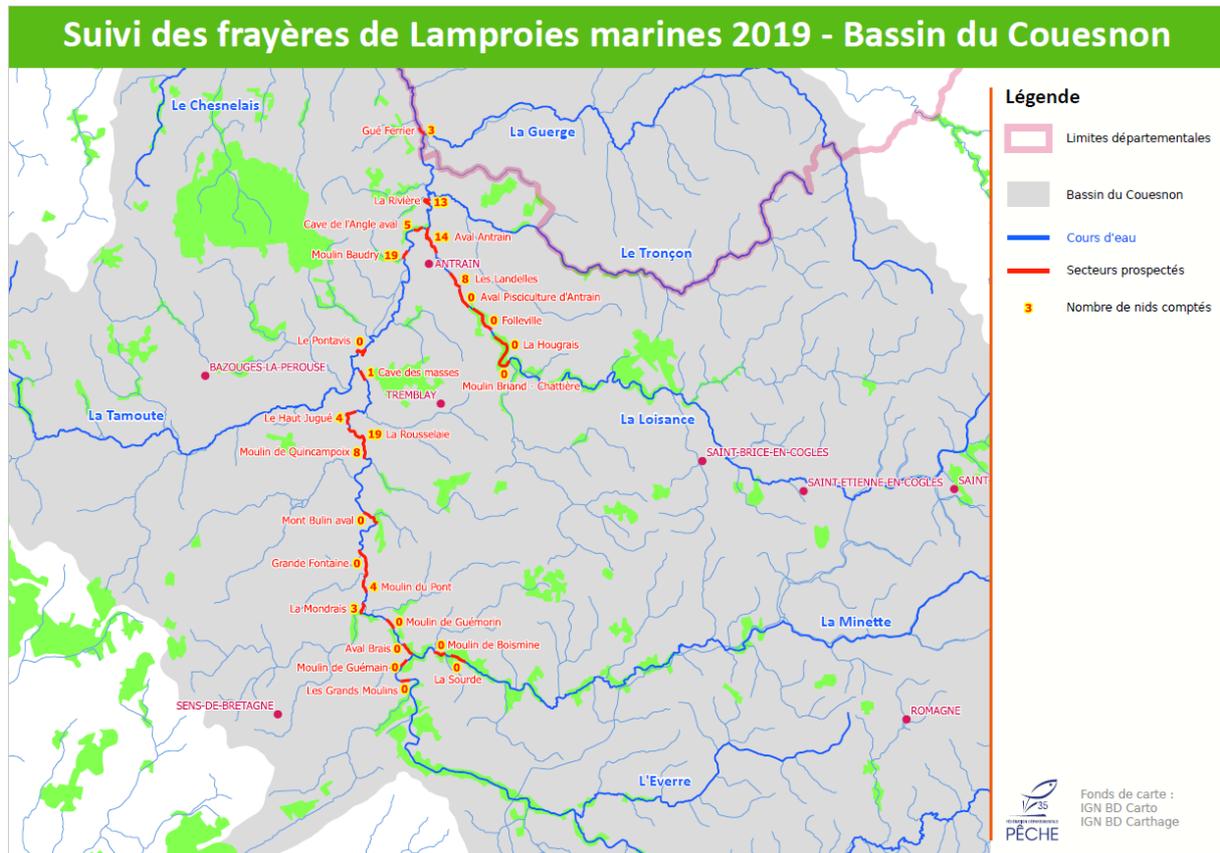
La carte présentant la synthèse des observations réalisées en 2019 sur le bassin du Couesnon figure est présentée ci-dessous (figure 12). **Sur le Couesnon, 79 frayères ont été observées, 22 sur la Loisance, aucune sur la Minette.** Les tableaux récapitulatifs de synthèse des nombres de frayères observées par cours d'eau prospectés de 2008 à 2019 sont fournis en annexes.

Le **front de colonisation 2019** est situé à hauteur du **Moulin de la Mondrais**, en aval duquel 3 frayères ont été dénombrées. Il n'y a pas eu de frayères observées sur les stations Guémorin, Moulin de Bray, Moulin de Guémain et Grand Moulin, ni sur la Minette en aval du moulin de Boismine et de la Sourde. Nous avons donc décidé de ne pas aller prospecter plus en amont. Pour 2019, on peut donc considérer que le front de colonisation est situé assez bas sur le bassin, puisque seul 45% du linéaire estimé colonisable a été fréquenté par les lamproies marines au cours de leur migration de reproduction.

**Figure 12 : cartographie du suivi 2019 sur le bassin du Couesnon.**

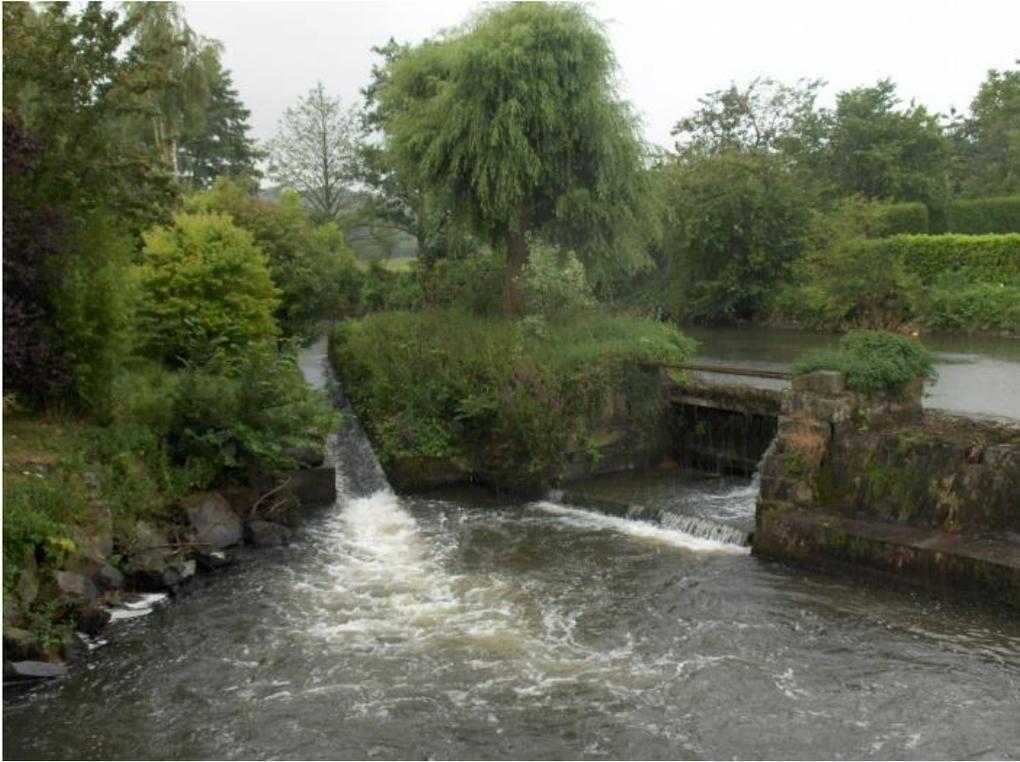
Sur le Couesnon, comme nous l'indiquaient les suivis précédents, le **Moulin de Quincampoix** (figure 13) reste toutefois un frein à la migration des lamproies marines. L'ouvrage est équipé d'une passe à poissons conçue pour les salmonidés mais elle n'était plus fonctionnelle depuis quelques années, rendant ainsi la migration des poissons difficile et notamment celle des lamproies marines. On peut considérer que depuis le suivi 2015, le franchissement a été légèrement amélioré grâce à la pause de chevrons manquants, mais nous retrouvons toujours une concentration importante de frayères en aval de ce moulin. Plus en aval, au moulin d'Antrain (figure 14), les travaux réalisés en 2015 ont également amélioré le franchissement de l'ouvrage, même si les passages d'eau localisés de

part et d'autre de la passe à poisson située plus en aval semble toujours perturber la progression des lamproies (19 frayères sur les radiers situés en aval immédiat en 2019).

**Figure 13** : Le barrage du moulin de Quincampoix à Rimou (photo : R.Pellerin, FDAAPPMA 35)

Malgré les faibles effectifs comptabilisés, ceux-ci montrent que le seuil du Moulin de Quincampoix reste très difficilement franchissable par les lamproies marines, et constitue un point de blocage majeur sur le cours d'eau.

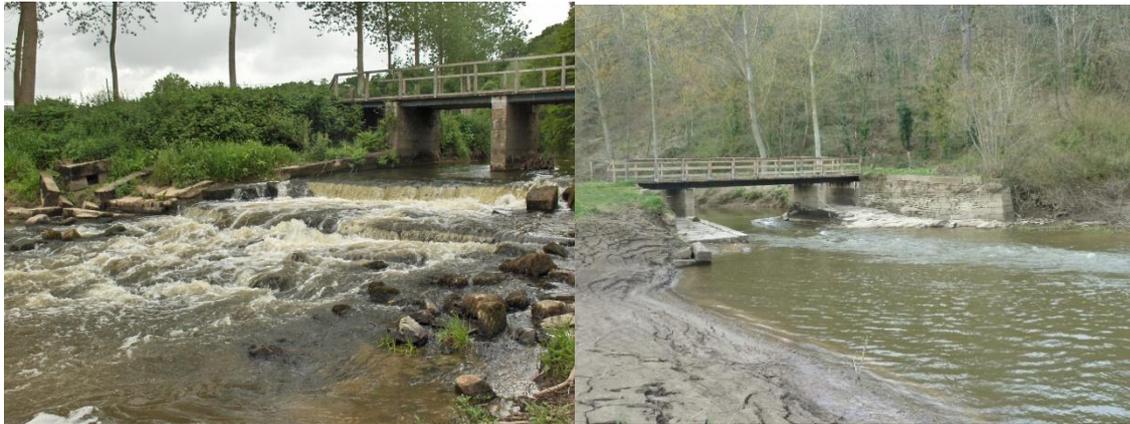
Le moulin de l'Angle à Antrain, pouvant être un frein à la migration des lamproies marine, notamment en cas de faibles débits, a été aménagé en automne 2013 par la Fédération, également détentrice du droit d'eau sur cet ouvrage (figure 15). Des travaux d'arasement ont été effectués fin 2013. En 2019, cinq frayères ont été dénombrés en amont immédiat de l'ancien ouvrage, sur les zones rendues nouvellement accessibles à la reproduction des lamproies marines.

***Figure 15 : le moulin de l'Angle à Antrain avant et après travaux d'arasement***

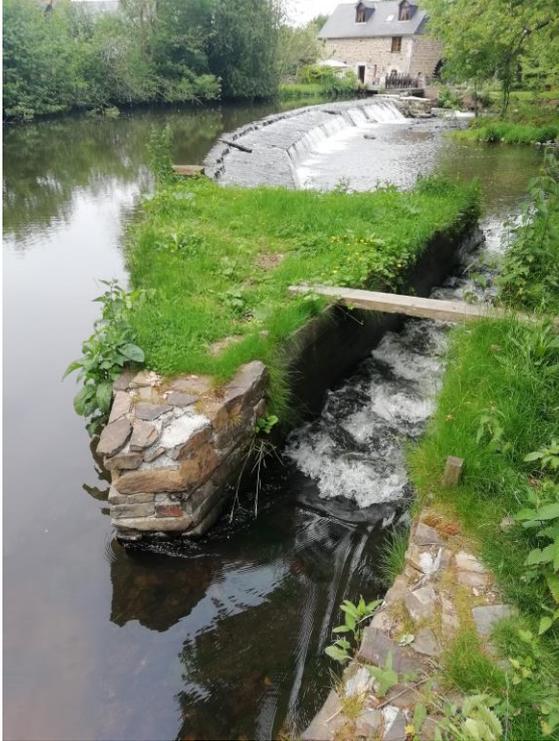
Comme indiqué, le front de colonisation 2019 est situé au moulin de la Mondrais. Cet ouvrage, qui ne constituait pas un obstacle à la migration des lamproies marines ces dernières années a été aménagé en 2017 par les propriétaires. Ainsi, des vannages ont été remis en place, et une passe à poisson rustique a été aménagée en rive droite. Il n'est pas certain que cet aménagement satisfasse aux exigences de franchissement des espèces piscicoles (figure 16). Un diagnostic de la franchissabilité est actuellement en cours par les services de l'Etat.

***Figure 16 : Le moulin de La Mondrais, été 2019  
(source : R.PELLERIN, Fédération AAPPMA 35)***

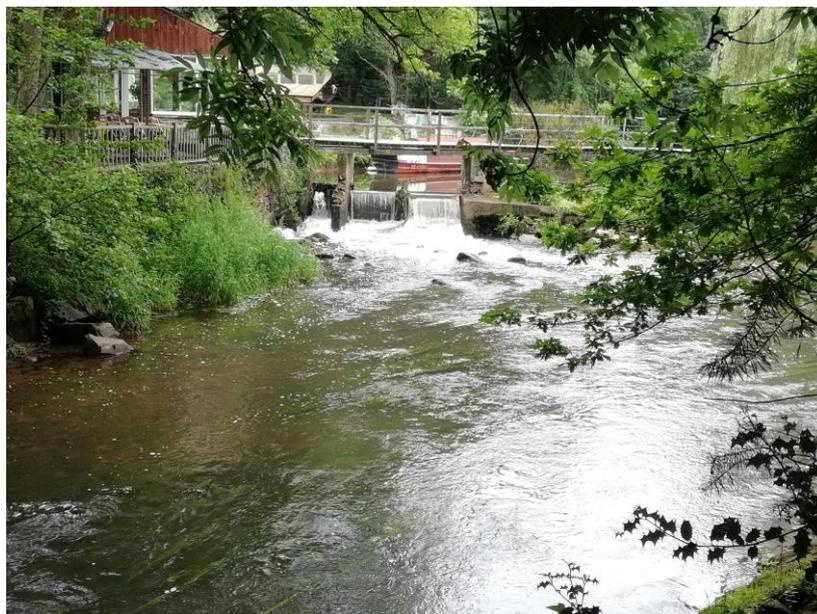
Situé en amont du front de colonisation 2019, nous avons constaté qu'il y avait toujours un problème de gestion au moulin de Bray (figure 17). Cet ouvrage est équipé d'une passe à poisson (située en rive gauche) qui n'était pas correctement alimentée. Il serait souhaitable que des dispositions soient mises en œuvre afin de rendre fonctionnelle cette passe et d'assurer facilement le franchissement de cet ouvrage par les lamproies marines.

***Figure 17 : le moulin de Bray (photo : R.Pellerin, FDAAPPMA 35)***

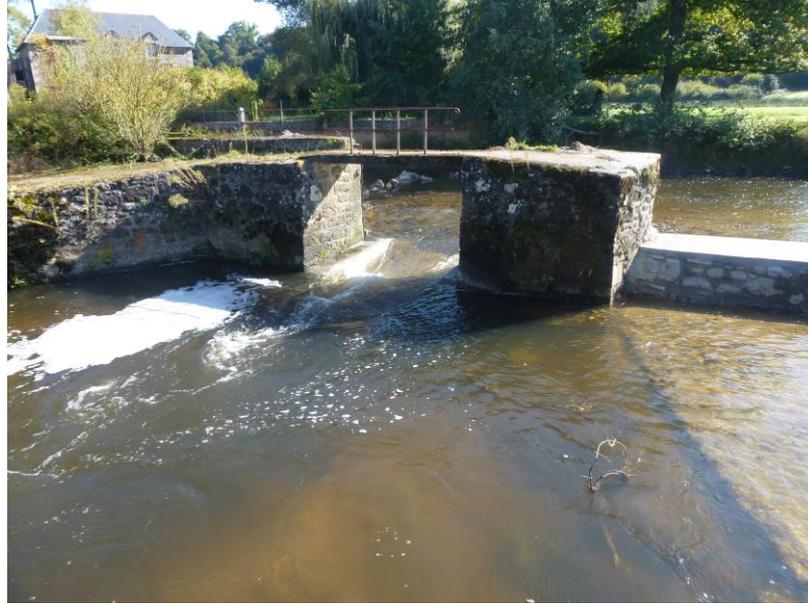
En amont, Le Moulin de Guémain constituait un verrou à la migration des lamproies marines. Cet ouvrage a fait l'objet de travaux d'effacement partiel par suppression du vannage et abaissement du bras de surverse en automne 2019.

***Figure 16 : Moulin de Guémain après travaux, été 2015***

Dès 2016, la suppression de cet important verrou à la migration des lamproies marines a eu un impact positif. En parallèle des travaux sur le moulin de Guémain, le moulin de Grand Moulin a également été aménagé par des travaux d'effacement partiel et par le creusement d'une brèche dans le bras de décharge.

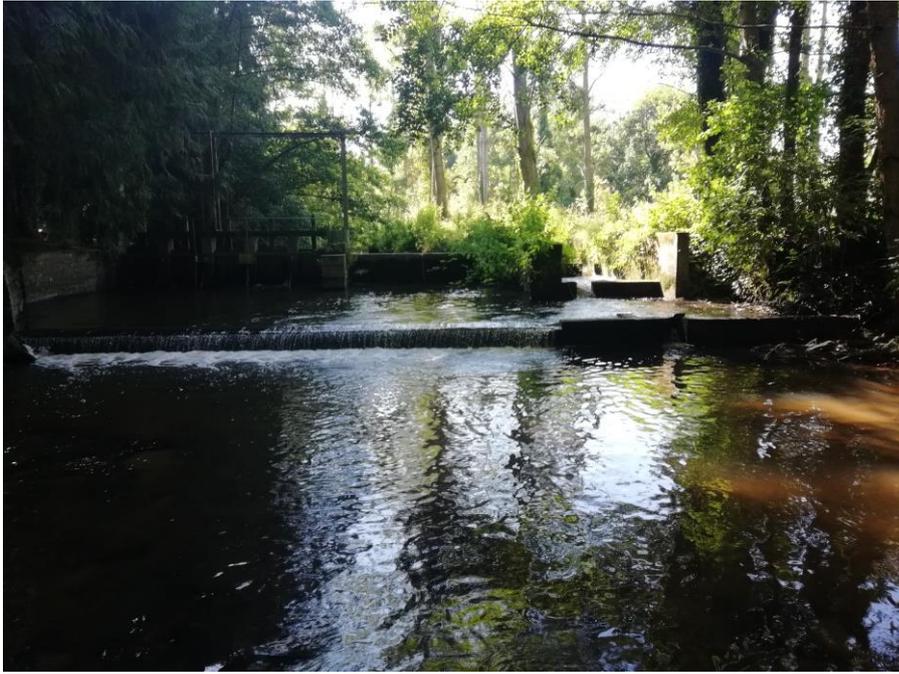
Sur la **Loisance**, affluent le plus régulièrement colonisé par les lamproies marines, les frayères ont toutes été comptabilisées en aval du Moulin des Landelles.

**Figure 17 : Moulin des Landelles à Antrain, passe à poisson en rive gauche.**

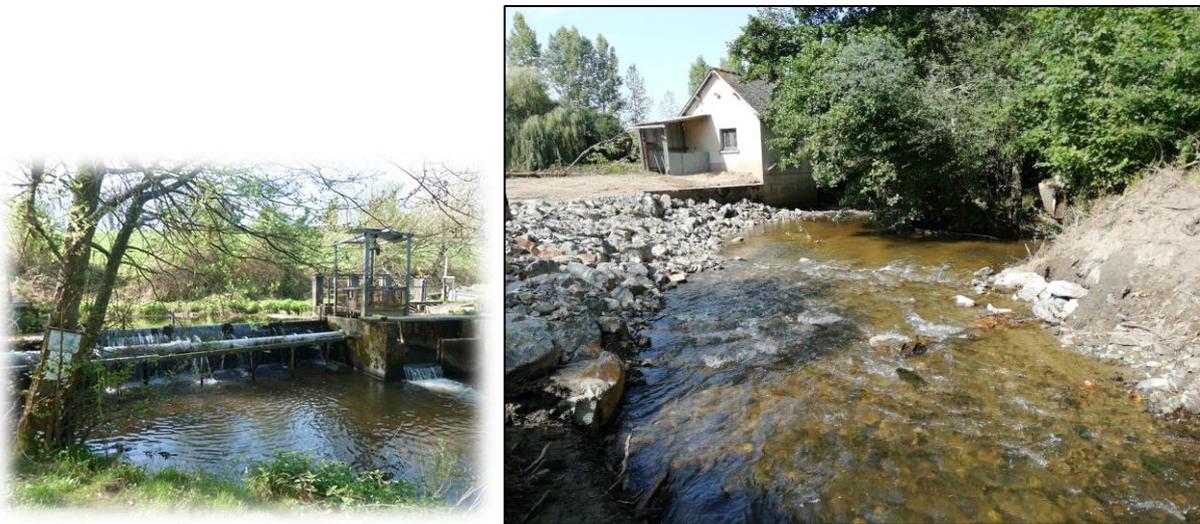
Situé juste en amont, l'ouvrage de la pisciculture du Vivier a été effacé en 2018 par la Fédération de Pêche d'Ille-et-Vilaine, compte-tenu de l'arrêt définitif de l'activité de la pisciculture et du classement en liste 2 de l'ouvrage.

**Figure 18 : l'ouvrage de la pisciculture du Vivier à Antrain avant et après travaux d'effacement (2018)**

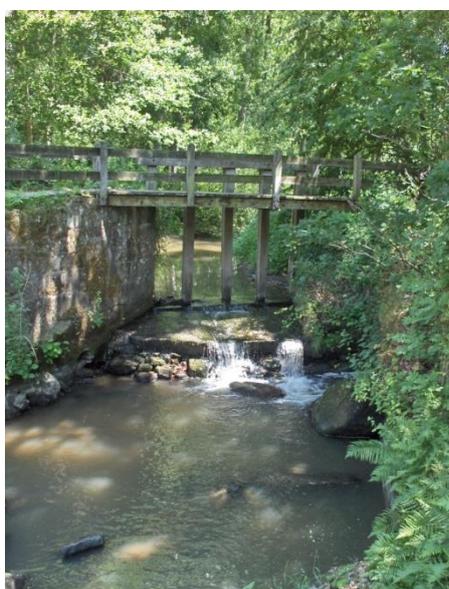
Les opérations des années passées faites sur la Minette avaient mis en évidence un autre frein à la migration au niveau du moulin de Boismine (Chauvigné) et au moulin de la Sourde. Le moulin de la Sourde a fait l'objet d'aménagement de franchissement en 2019 (bras de contournement). Mais l'absence de lamproies en amont de Boismine conforte le statut d'obstacle majeur attribué à cet ouvrage.

**Figure 19:** Le seuil du moulin de Boismine, commune de Chauvigné (photo : R.Pellerin, Fédération AAPPMA 35)

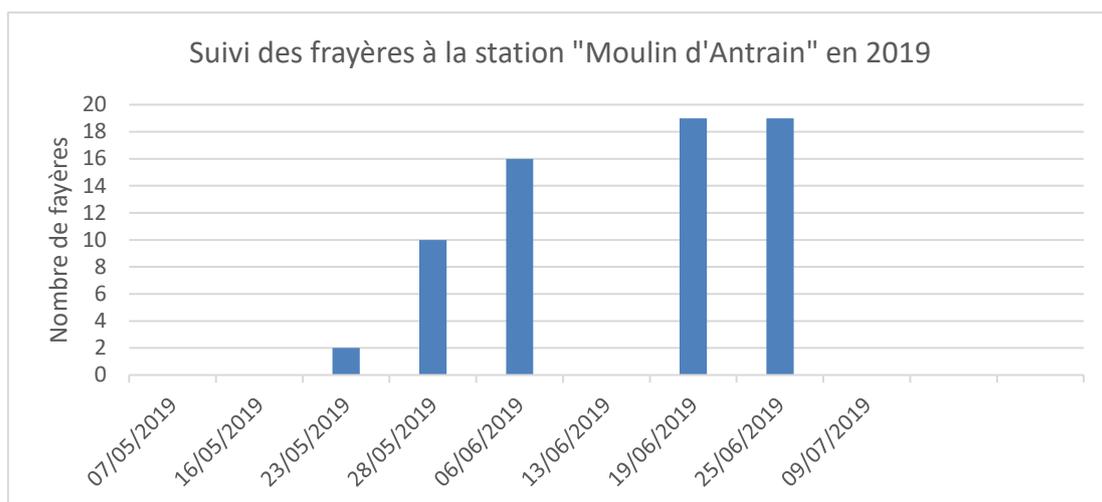
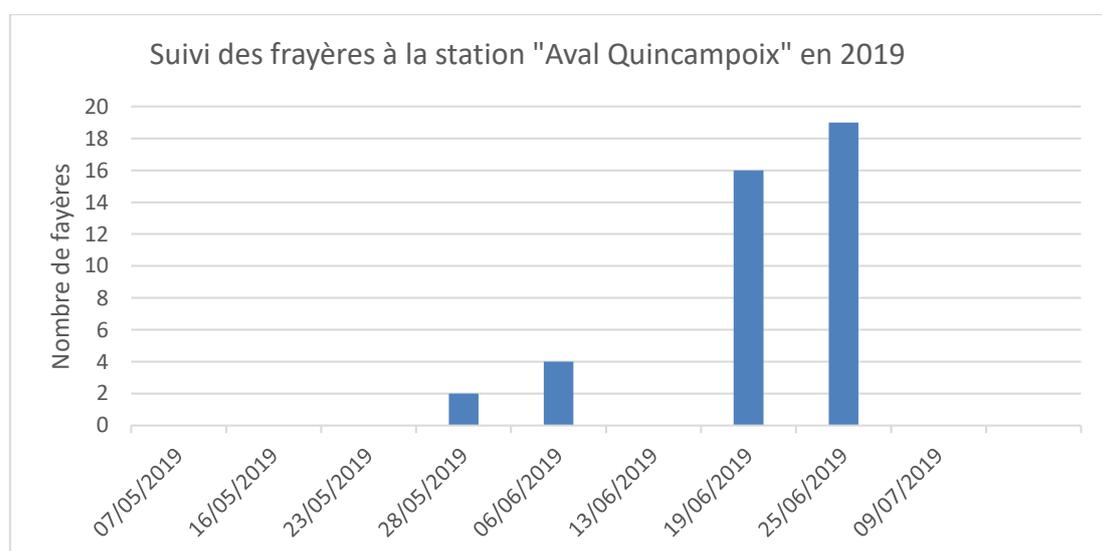
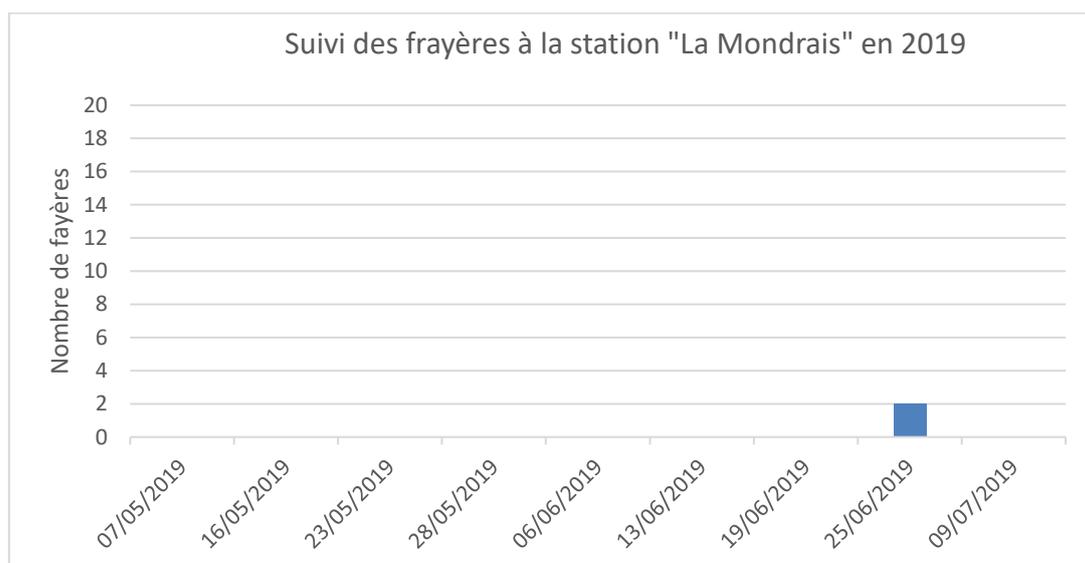
**Figure 21 : Nombre de nids recensés en 2019 sur trois des quatre stations de suivi**

Le suivi des stations références confirment la faible intensité de la migration avec un nombre maximum de 19 nids observés par station. A titre de comparaison, le maximum observé sur le site d'Antrain était de 47 nids en 2016, et de 64 nids en 2015 sur le site de la Rousselais. Malgré ce faible effectif, il semble que le « pic » de migration se situe entre le 28 mai et le 6 juin. Ensuite, le coup d'eau de mi-juin, semble favoriser la migration vers l'amont sur les surfaces de frayères encore peu exploitées. On passe ainsi de 4 frayères observées le 6 juin sur la Rousselais à 19 frayères le 25 mai, après le petit pic de crue.

Les premiers géniteurs ont été observés sur frayère le 23 mai sur le site le plus aval, au Moulin d'Antrain. Sur le site le plus amont, à la Mondrais, les premières (et seules) frayères ont été observées le 25 juin. A titre de comparaison, 22 frayères avaient été comptabilisées en 2016 sur ce site. Ces résultats illustrent de nouveau que le moulin de Quincampoix, situé en aval, constitue un frein réel à la migration des lamproies. Le coup d'eau de mi-juin a probablement permis le passage de quelques individus.
