Contrôle du fonctionnement
de la passe à poissons
installée à Kerhamon sur
la rivière Elorn (29).

Suivi de l'activité
ichtyologique en 2019

**CONTRÔLE DU FONCTIONNEMENT DE LA PASSE A POISSONS
INSTALLÉE À KERHAMON SUR LA RIVIERE ELORN (29).**

SUIVI DE L'ACTIVITÉ ICHTYOLOGIQUE EN 2019

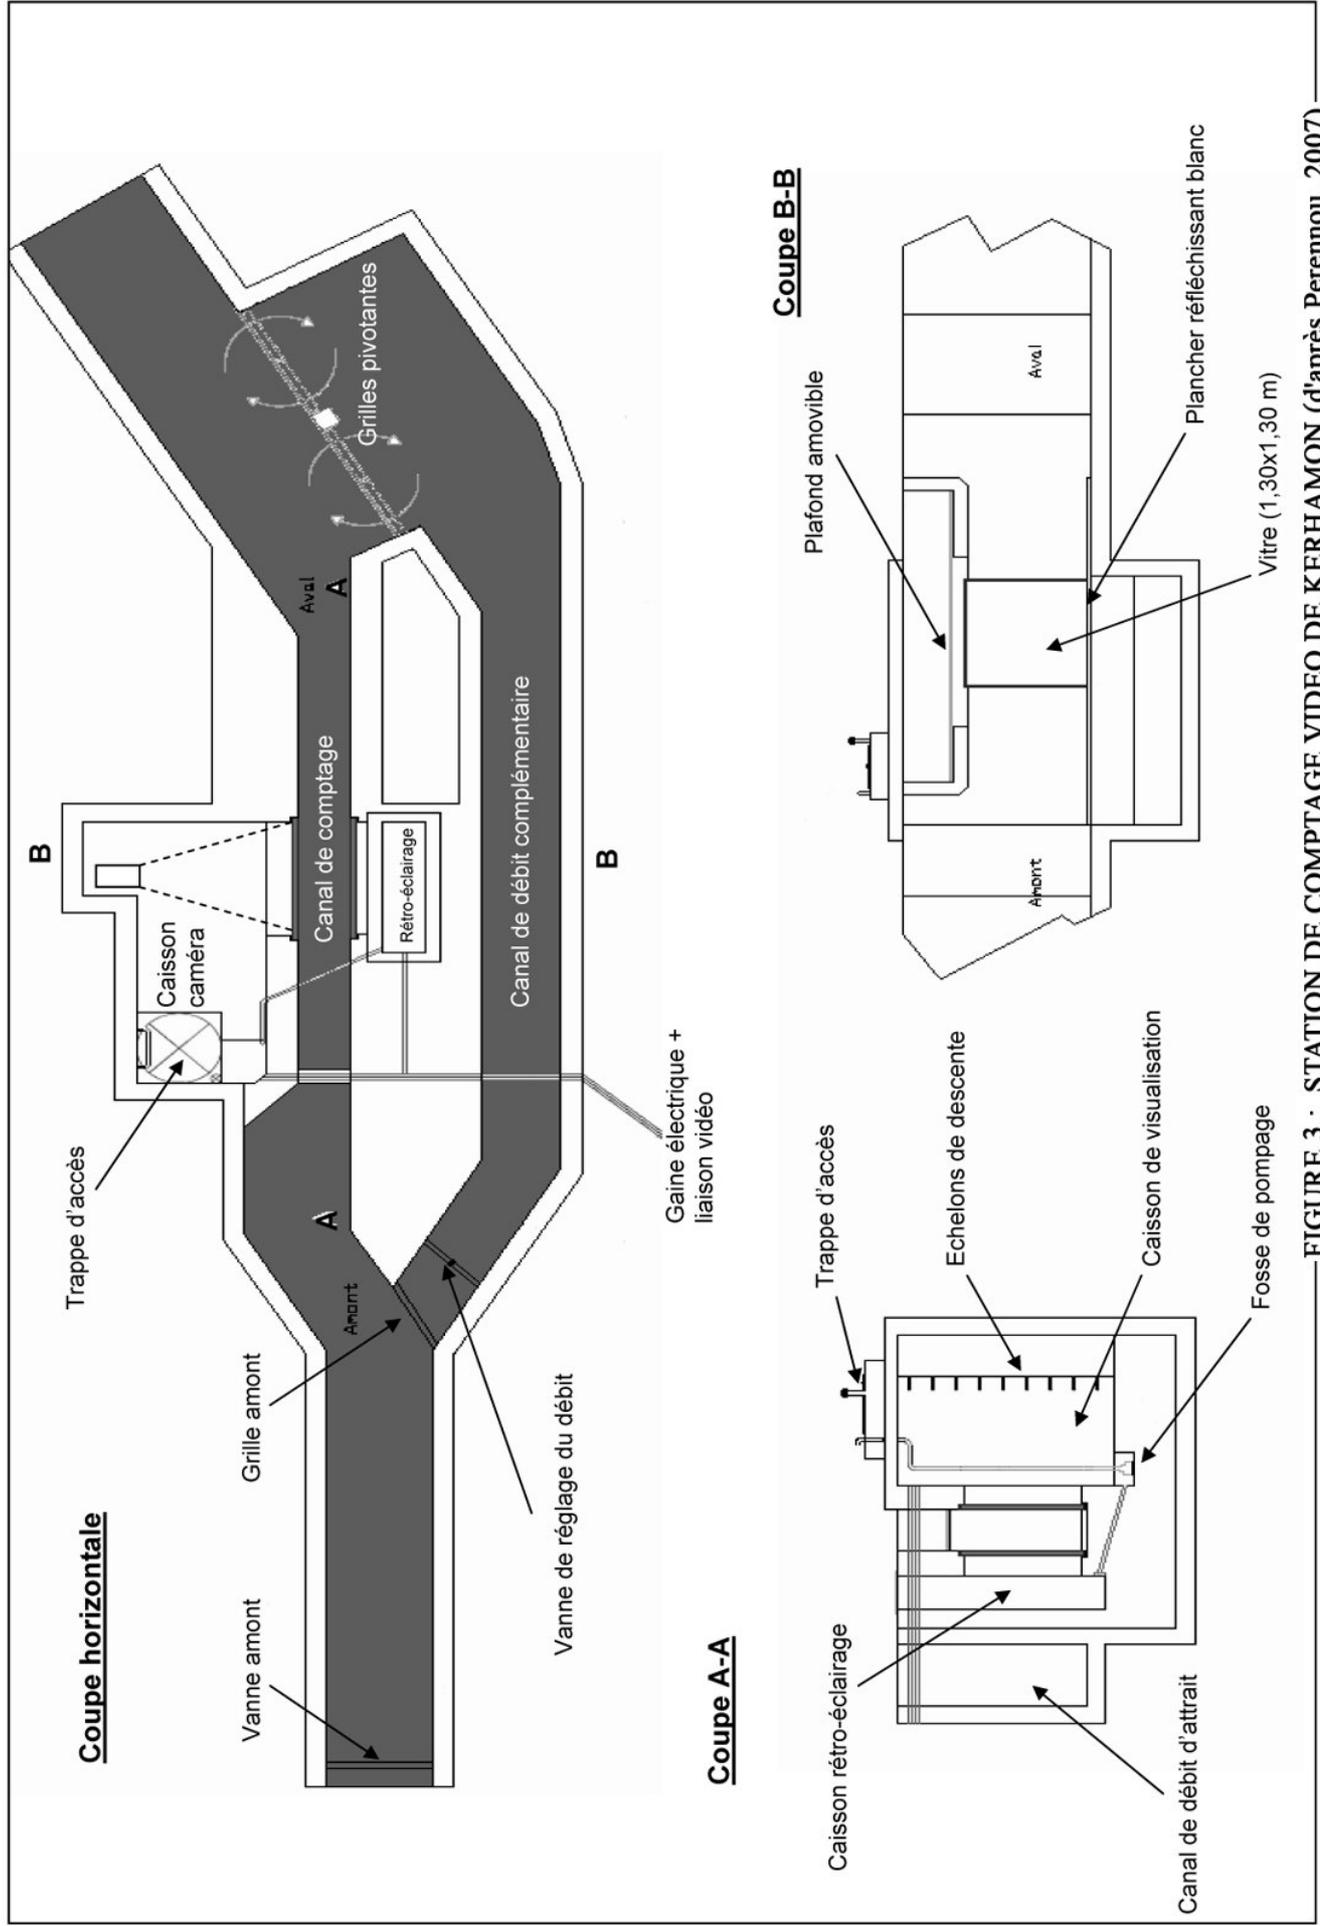
FIGURE 3 : STATION DE COMPTAGE VIDEO DE KERHAMON (d'après Perennou, 2007)

Outre une caméra noir et blanc, le matériel informatique se compose d'une unité centrale, d'un écran, d'un onduleur protégeant des ruptures d'alimentation et d'un dispositif externe de communication et de transfert des fichiers.

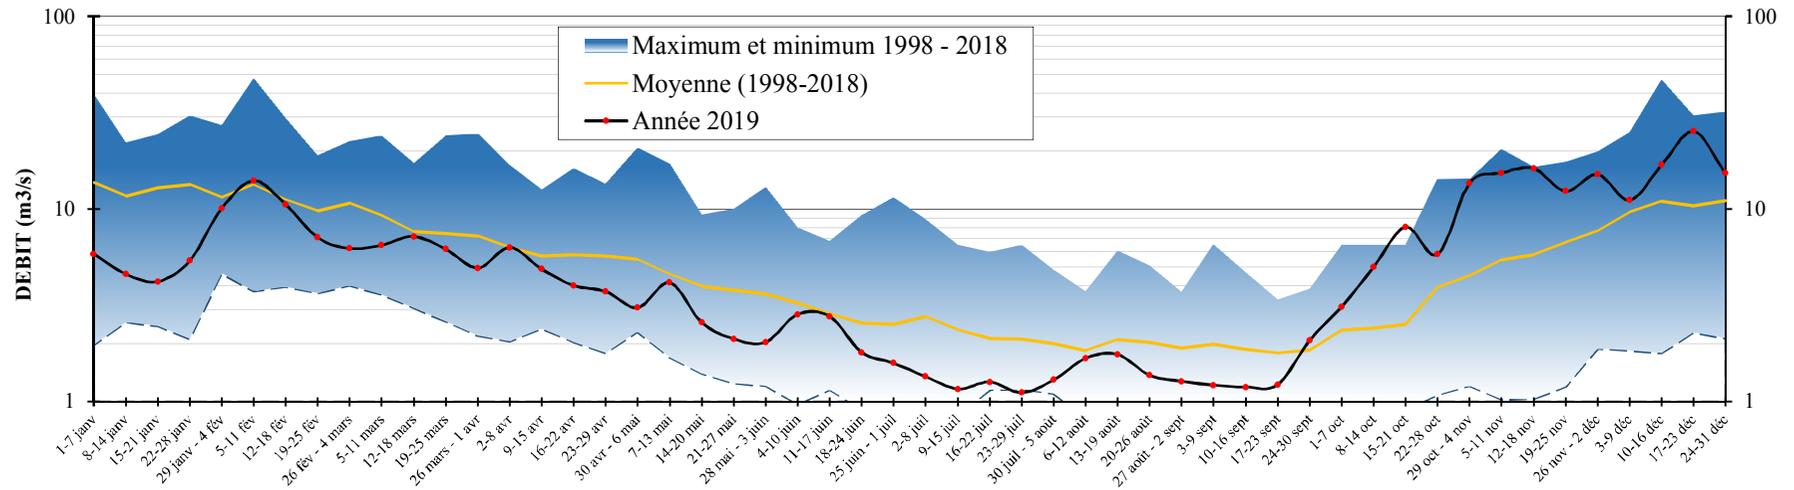
FIGURE 4 : COMPARAISON DES DEBITS DE L'ELORN A PONT-AR-BLED DEPUIS 1998

Conditions environnementales. Depuis 4 ans **le débit moyen journalier reste bien inférieur à la moyenne des valeurs observées depuis 2007** : l'étiage a été précoce, les valeurs journalières du débit ne dépassant plus les 2 m³/s dès mai, et particulièrement marqué en automne où les valeurs journalières ont approché les minima observés depuis 20 ans, et ce, malgré les lâchers de soutien à partir du Drenec (partie 5.1.).

Les conclusions des années précédentes restent toujours valables. Sur l'Elorn, la cohabitation d'une station de lâchers d'eau et d'une station de prélèvements pourrait être l'occasion d'une meilleure gestion commune de l'eau en période de bas débits où les migrations se déroulent (de mai à la fin de l'été) comme suggéré en 5.1.1. : **lâcher supérieur en période d'étiage et pompage moins brusque, plus étalé dans le temps.**

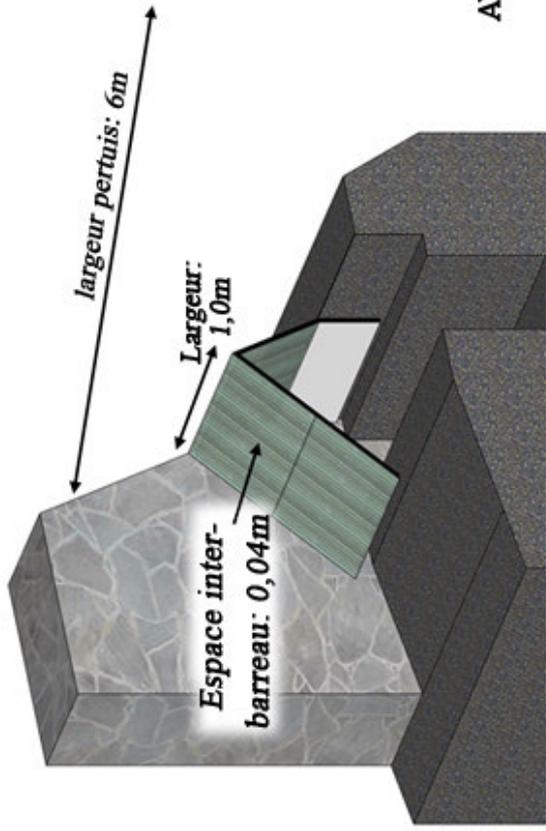
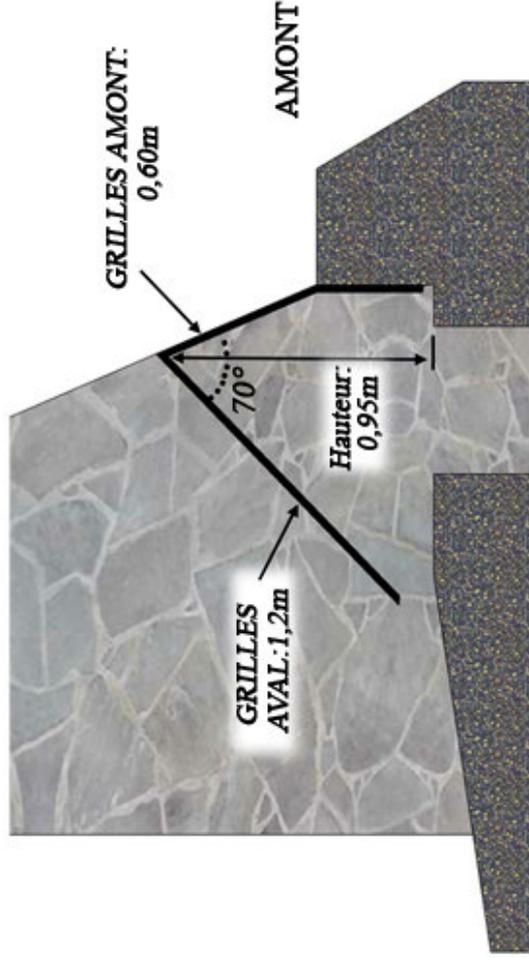
SCHEMAS DE PRINCIPE DES NOUVELLES GRILLES DE GUIDAGE AU BARRAGE DE KERHAMON DEPUIS OCTOBRE 2019

La réfection de ce système de guidage a été programmée à l'automne 2019, du 23 au 26 septembre, consistant à poser un double jeu de grilles fixes sur une structure porteuse en triangle sous la passerelle, chevillée à la maçonnerie existante (*cf.* schémas, planche I).

Le côté amont de ce triangle accueille une hauteur de grille (0,60 m) et le côté aval, deux hauteurs de grilles (1,2 m) glissées dans des poutrelles en H : cette longueur aval et son inclinaison visent à gêner d'éventuelles tentatives de saut. L'espacement entre barreaux est de 4 cm. La crête de cet ensemble culmine à environ 1 m du pied aval du barrage. La définition de l'échappement est développée en 4.3.

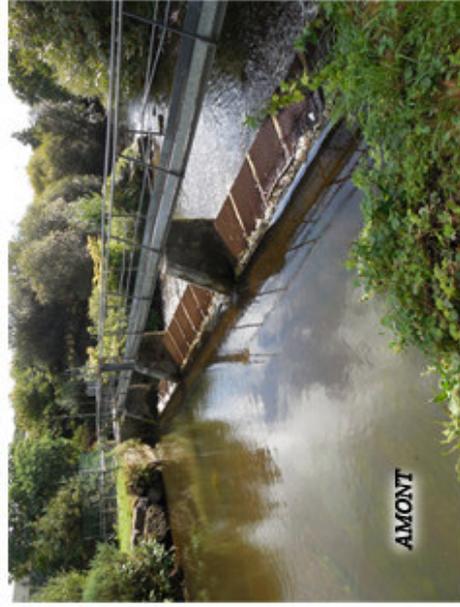
Historique. Des grilles mobiles guidaient depuis les années 80 (Tellier, 1987) les poissons vers les pièges de dévalaison (aujourd'hui désarmés) et de montaison (aujourd'hui, vitre de comptage vidéo) de la passe à poissons. Elles équipaient les 4 pertuis du barrage de Kerhamon : trois pertuis centraux de 6 m de large, et un pertuis de 4 m de large en rive gauche, côté vieille rivière. Ces plans de grilles étaient constituées de panneaux de grilles de 1 m de large par 1,5 m de haut chacun, bougeant solidairement par pertuis, grâce à un système à vérins hydrauliques, programmé pour s'abaisser vers l'aval en cas de colmatage et s'auto-nettoyer, ou en cas de crue, pour protéger les installations. L'espacement entre barreaux de ces grilles était de 4 cm, (parfois remplacé par un espacement de 1 cm dans les années 1980, pour le piégeage des smolts). Cependant depuis la modification de la passe et son équipement en station de vidéo comptage en 2007, ce dispositif a connu de nombreux dysfonctionnements soit sur pannes d'alimentation électriques soit sur pannes d'éléments des dispositifs hydrauliques, et ce malgré des réfections de 2009 à 2011. Après cette date ces grilles sont restées plus ou moins abaissées (*cf.* planche I) et nettoyées manuellement (gestion par l'AAPPMA Elorn). Au fil des années enfin, et des embâcles, ces grilles se sont dégradées, rouillées, tordues voire certains barreaux arrachés.

**ANCIENNES GRILLES DE GUIDAGE
ABAISSÉES EN SEPTEMBRE 2016**

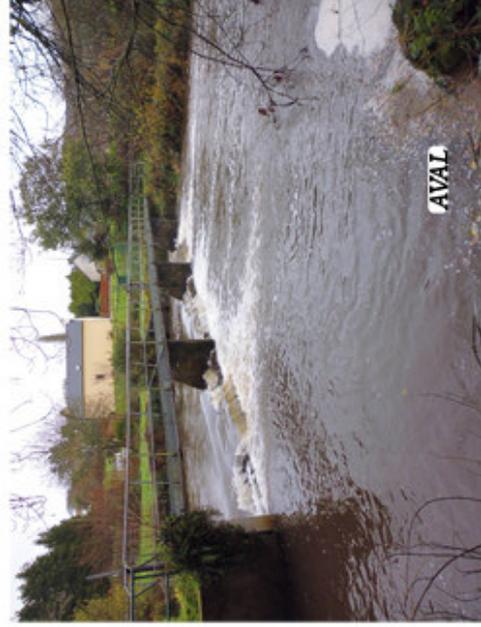
**ANCIENNES GRILLES DE GUIDAGE
ABAISSÉES ET NOYÉES (F. MOALIC, 07/12/2017)**

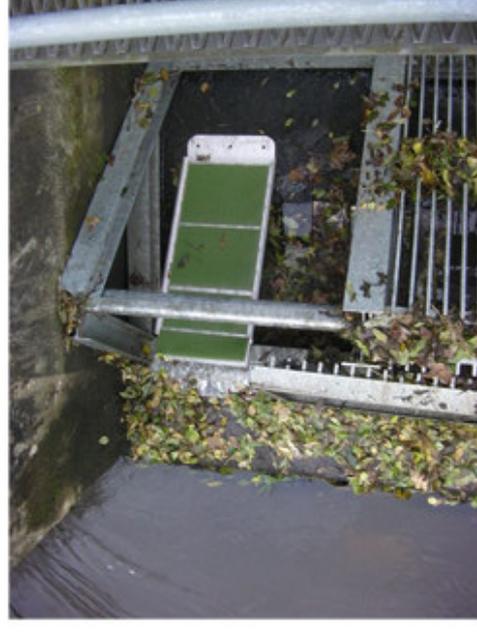
**RAMPE A ANGUILLES DEPUIS
FIN SEPTEMBRE 2019 (Y. ABALAIN)**

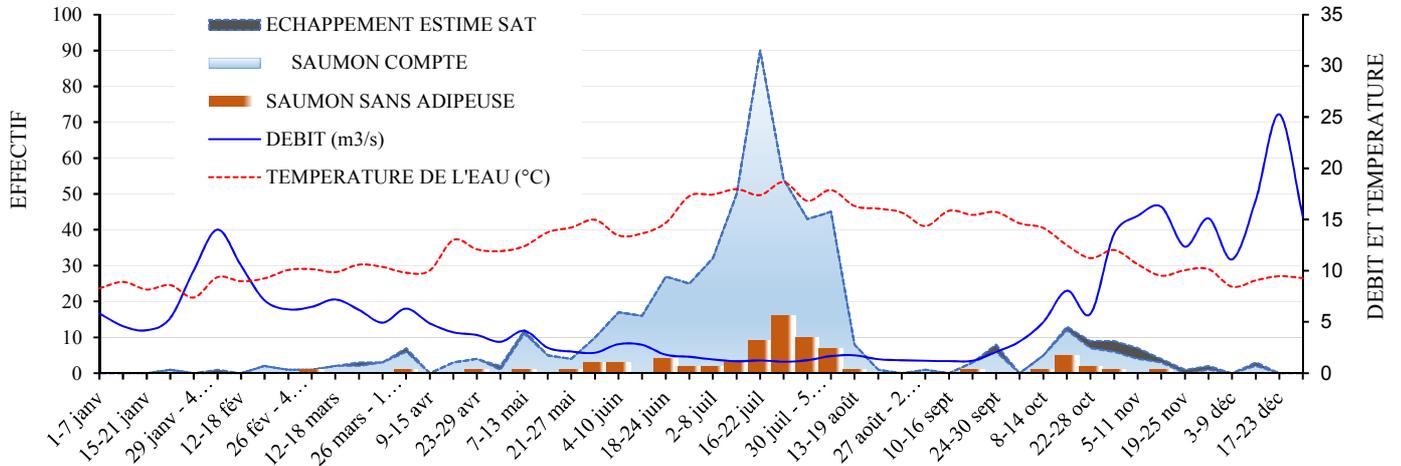
FIGURE 6 : MIGRATION DES SAUMONS, DES SAUMONS MARQUES ET DES SAUMONS ECHAPPEES ET CONDITIONS ENVIRONNEMENTALES A KERHAMON EN 2019

Tous les pics de passages ont été observés lors de cette unique vague de migration estivale, **le pic mensuel** observé au mois de juillet, de 259 individus (soit 50 % de la migration totale, annexe II) ; **le pic hebdomadaire** avec 90 saumons (17,5 % de la migration, semaine du 23 au 29 juillet, annexe VI) ; et **les maxima journaliers** de 31 individus et **horaire** de 8 individus, le 20 juillet, loin des maxima observés jusque-là (57 individus en une journée et 17 individus observés dans la même heure, en 2013).

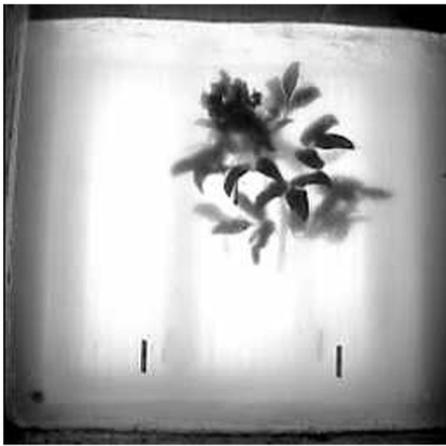
Plusieurs facteurs ont perturbé cet enregistrement au long de l'année, comme l'entraînement des herbiers et des feuilles (environ 18 % du temps d'enregistrement ; cf. capture d'écran, planche II), la turbidité sur la fiabilité (9,2 % du temps de l'enregistrement), sur le nombre de fichiers et le temps à les relire ou la forte condensation sur la vitre rendant les images moins nettes. Sur l'ensemble de l'année, 3 fichiers sur 10 environ, sont concernés par une de ces causes.

DERIVE PERTURBANT L'ENREGISTREMENT
(le 05/03 à 17h30)

Les améliorations possibles restent les mêmes que suggérées les années précédentes : *l'assainissement du local-caméra*, son étanchéisation, *sa ventilation* éviteraient la condensation sur la vitre et les éventuels défauts de détection ou la mauvaise qualité des images ; *la pose d'une plaque en PVC blanc brillant* sur le fond permettrait de réfléchir la lumière.

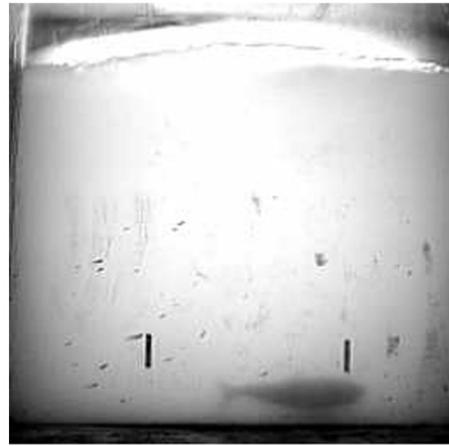
Enfin les conditions de turbidité sont des conditions défavorables au comptage vidéo basé sur une détection par contraste des poissons. Ce phénomène, qui peut être important en temps à Kerhamon (en 2019 près de 9,2 % du temps d'enregistrement, cf. 4.2.1) est contre-balançé sur ce site par la puissance du rétro éclairage, fonctionnel même pour les épisodes de forte turbidité, et par la grande taille des poissons ciblés, saumons ou aloses (cf. capture d'écran, planche II), truites de mer ou des grandes anguilles.

TURBIDITE PERTURBANT L'ENREGISTREMENT
(ALOSE LE 09 AOUT A 08H00)

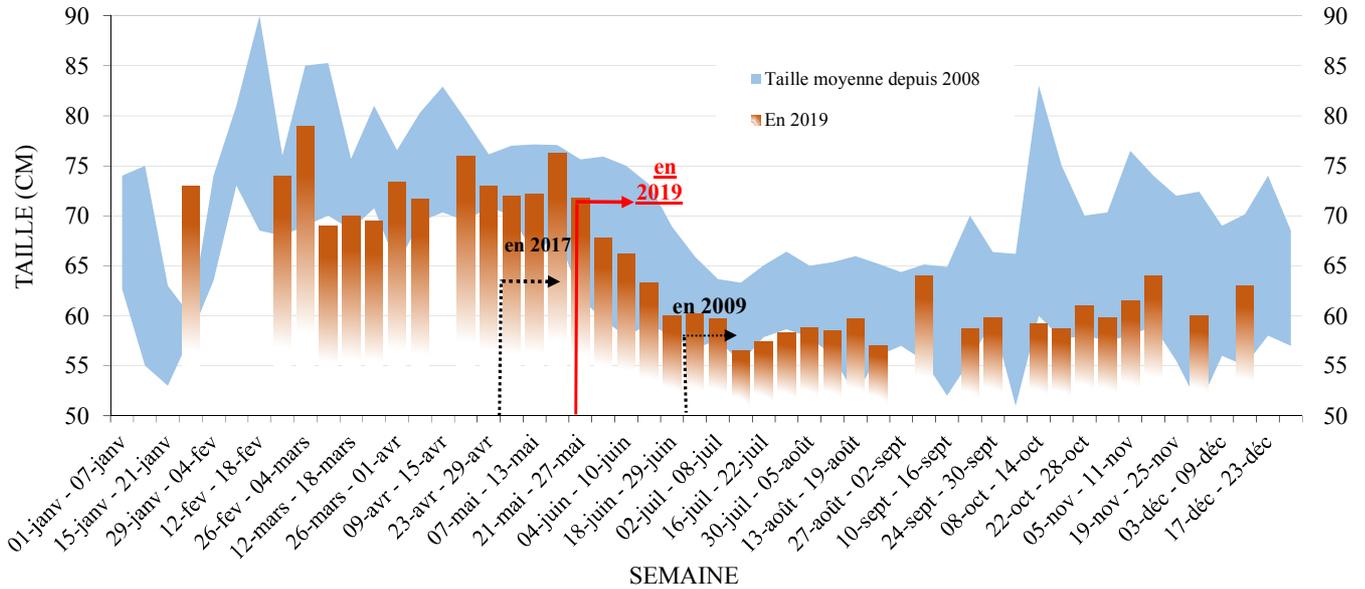
FIGURE 7 : EVOLUTION HEBDOMADAIRE DE LA TAILLE MOYENNE DE SAUMONS A KERHAMON EN 2019

Les saumons de printemps et les castillons se succèdent assez nettement dans le temps : après plus de 11 années de suivis à Kerhamon, **ce basculement de migration a lieu entre le 29 avril (2017) et le 29 juin (2009)** variant selon les conditions environnementales propres à chaque saison. Cette année, le basculement entre les 2 cohortes a eu lieu fin mai, soit dans la moyenne de ce site (figure 7).

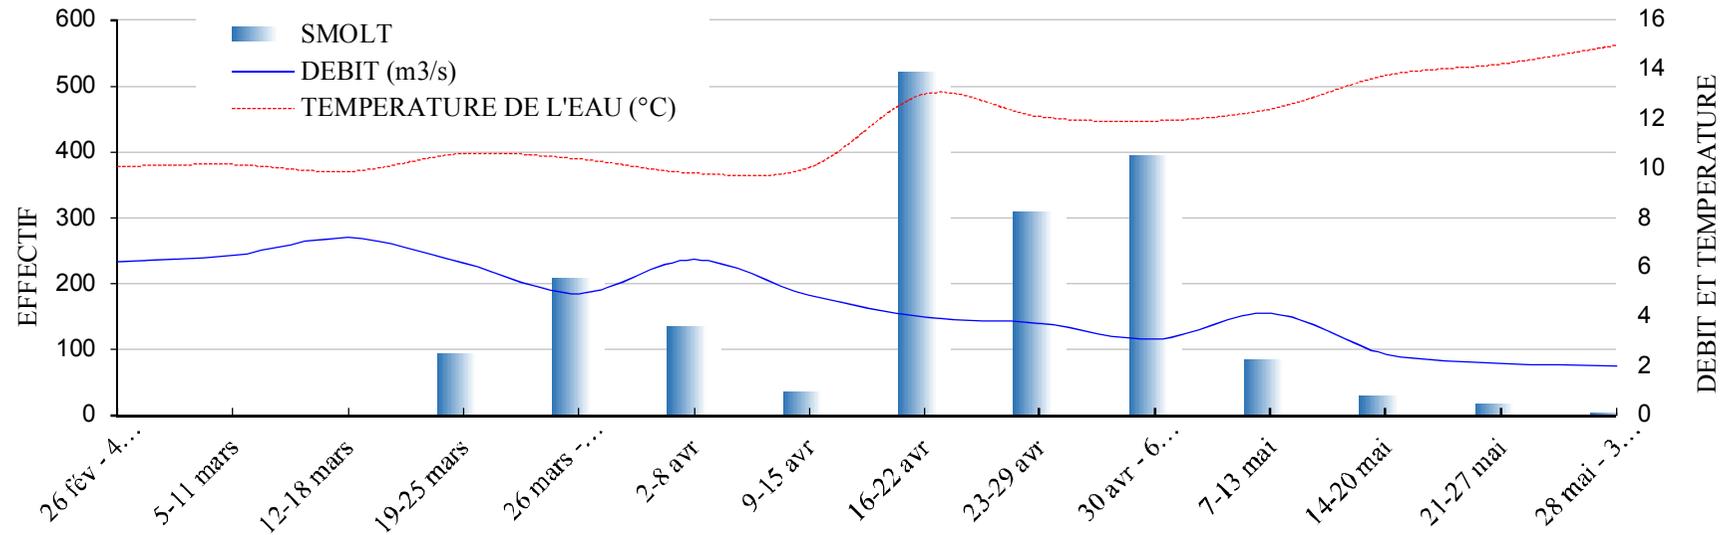
FIGURE 11 : MIGRATION DE DEVALAISON DES SMOLTS COMPTES ET CONDITIONS ENVIRONNEMENTALES A KERHAMON EN 2019

Dans ces conditions, 1 831 smolts (*cf.* capture d'écran, planche II) ont été comptés dévalant par la passe de Kerhamon en 2019 (436 en 2018, de 388 à 2 500 depuis 2007, tableau IV). Cette dévalaison a eu lieu de mi-mars à mi-mai (figure 11) : le gros de cette dévalaison a eu lieu au mois d'avril (annexes I et V).

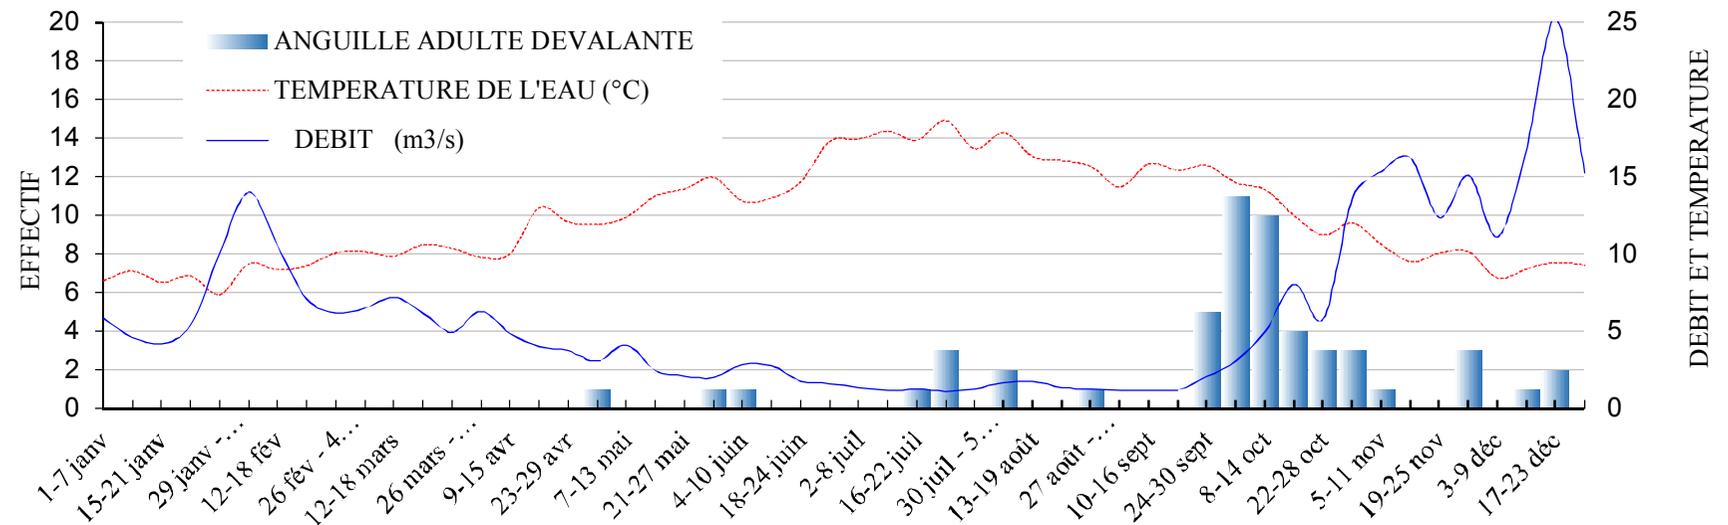
FIGURE 12 : MIGRATION DE DEVALAISON DES ANGUILLES ET CONDITIONS ENVIRONNEMENTALES A KERHAMON EN 2019

Cette dévalaison a été observée durant le second semestre, 10 à 90 % des **passages de ces grandes anguilles dévalantes** se sont déroulés du 22 juillet au 25 novembre (figure 12), concentrés par les coups d'eau sur orages estivaux, partie faible cette année

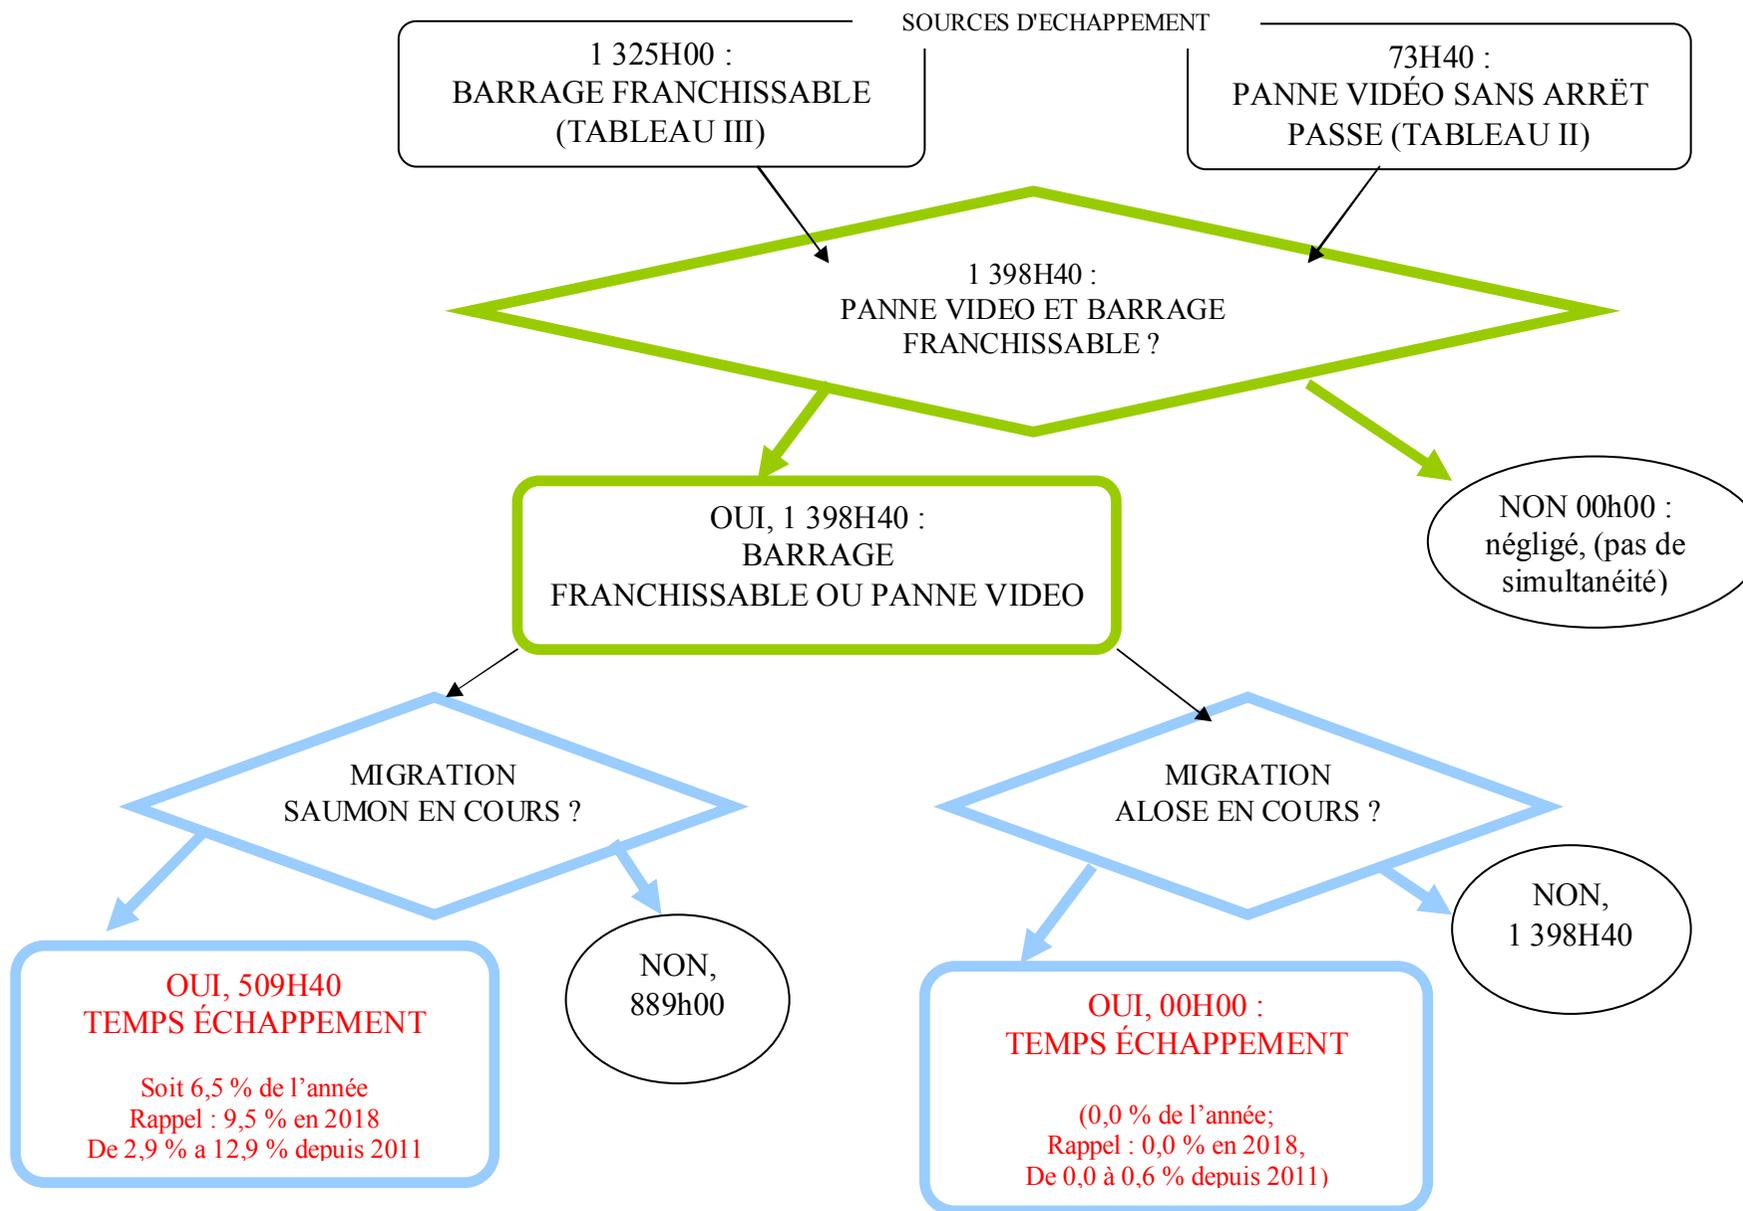
ANNEXE X : SCHEMATISATION DU TEMPS D'ÉCHAPPEMENT AU COMPTAGE VIDEO A KERHAMON EN 2019 POUR LES SAUMONS ET ALOSES

Cependant, il faut aussi qu'il coïncide avec une présence des poissons à l'aval, présence estimée à partir des comptages à la passe, précédant et suivant l'épisode d'échappement potentiel (au pas de temps de l'heure en cas de dysfonctionnement inférieur à la journée, ou au pas de temps du jour en cas de dysfonctionnement voisin ou supérieur à 24h). Cette estimation n'est possible que pour les saumons et les aloses, seules migrations avec un effectif suffisant. Pour ces deux espèces, le franchissement du barrage est statistiquement plus important les années humides (par exemple de l'automne 2012 à 2014) et pour l'espèce la plus présente lors de ces conditions, le saumon, dans une moindre mesure la truite de mer, alors que l'aloise, à la migration ponctuelle, y est moins exposée. En revanche, ces dernières passant plus groupées, s'exposent à des pertes ponctuelles potentiellement plus importantes en effectif. En tenant compte de la présence ou pas de poissons en migration, le temps **d'échappement estimé pour les saumons est de 509h40**
