Etude de fonctionnalité de la passe à anguilles sur le barrage de Tréauray (Brec'h et Pluneret – 56) en 2021

Janvier 2022

Titre court :	Suivi passe à anguilles sur le barrage de Tréauray en 2021
Référencement étude :	BIO2021FC61

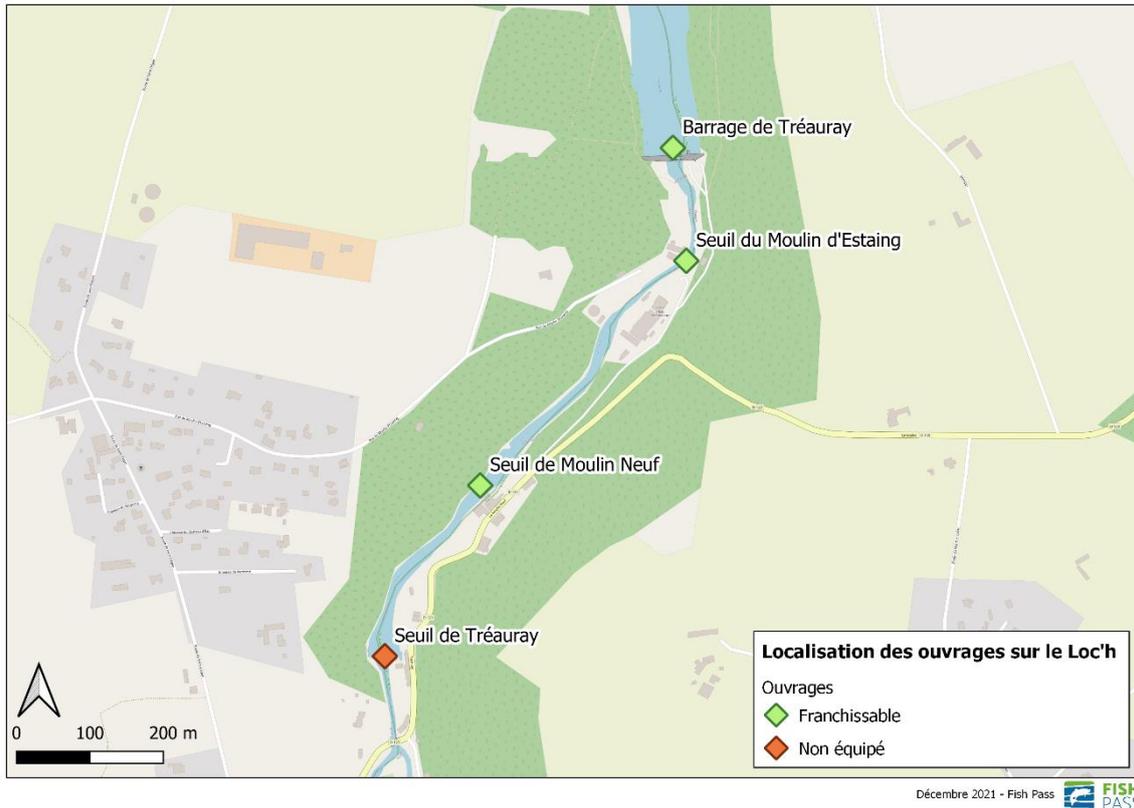
Figure 2 : Localisation des différents ouvrages

Le barrage de Tréauray est localisé sur les communes de Brec'h et Pluneret dans le Morbihan (Figure 1). Cet ouvrage, géré par la SAUR, forme une retenue d'eau potable. Le barrage est situé sur la rivière Le Loc'h à environ 1 km de l'amont de la zone estuarienne. Il s'agit du 4^{ème} ouvrage depuis l'aval (Figure 2). L'ouvrage du seuil du moulin d'Estaing situé juste en aval du barrage a été arrasé et le seuil du moulin Neuf a été équipé d'une passe à poissons en 2017. Ces deux ouvrages sont donc franchissables. Le dernier ouvrage situé le plus en aval est le seuil du moulin de Tréauray. Il a été équipé d'une passe à poissons mais celle-ci n'a pas été achevée. C'est un ouvrage vertical de plus de 2 mètres de hauteur très difficilement franchissable. Le franchissement est possible lors des faibles débits estivaux par reptation sur la paroi.

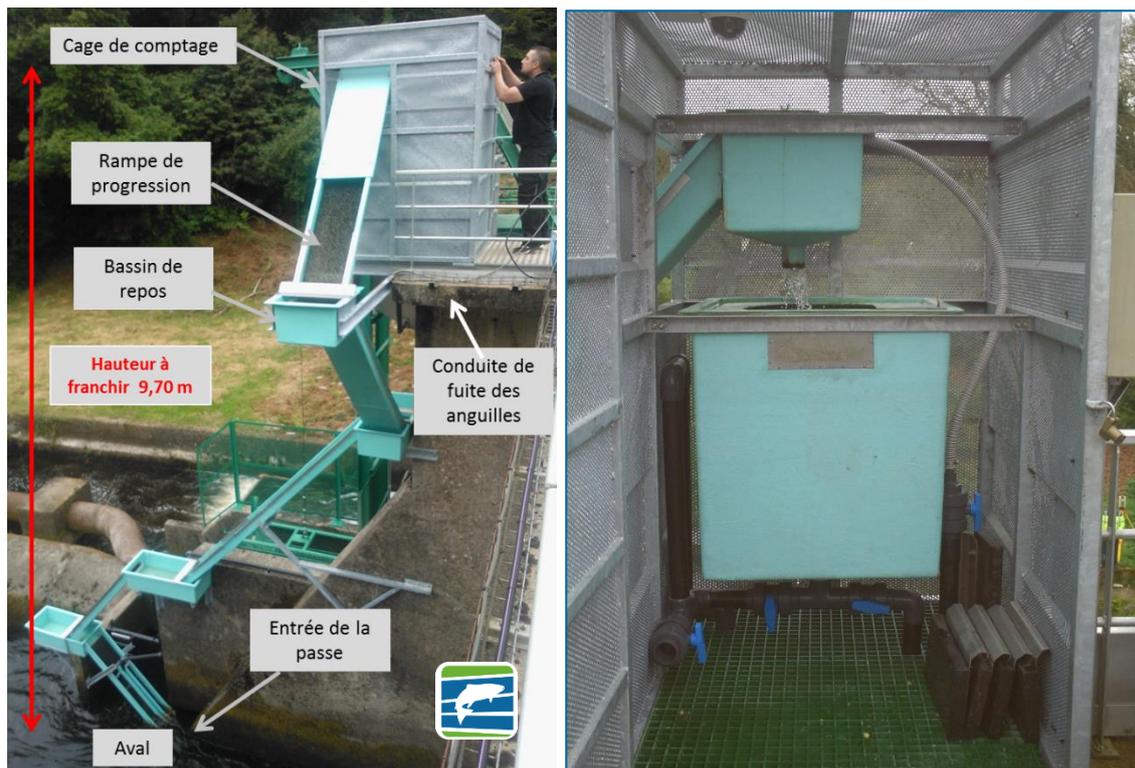
La passe à anguilles permet aux anguilles de franchir le barrage d'une hauteur de 9,70 mètres. Pour cela, elle est composée de 5 rampes entre lesquelles sont disposés des bassins de repos (Figure 3, à gauche). Les rampes sont équipées de brosses artificielles et sont irriguées par une pompe afin de permettre la reptation des anguilles. En bas de la passe, un débit d'attrait est formé afin de diriger les anguilles vers l'entrée de la passe. Une fois les rampes franchies, les anguilles sont stockées dans un vivier situé sur le barrage en attendant la relève (Figure 3, à droite). Lorsque les relèves ne sont plus effectuées (d'octobre à mars), le vivier n'est pas en mode piégeage, ce qui permet aux anguilles de rejoindre la retenue directement par une canalisation.

Figure 3 : A gauche, passe à anguilles composée de 5 rampes. A droite, vivier permettant le stockage des anguilles.

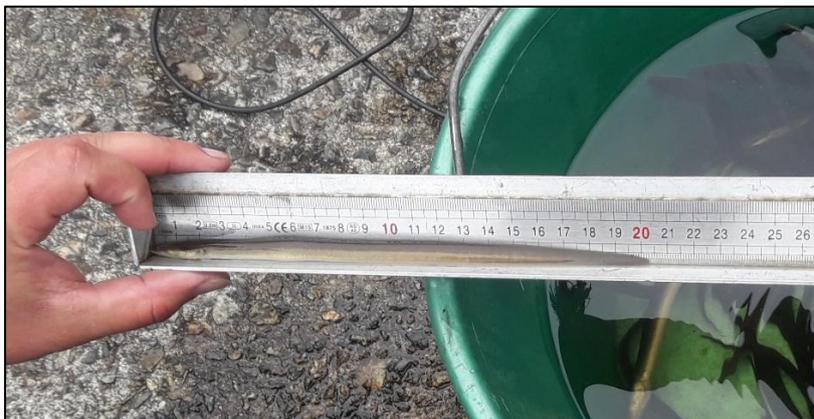
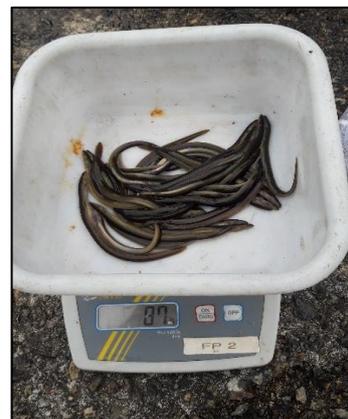
Figure 4 : A gauche, mesure d'une anguille. A droite, pesée d'un lot d'anguilles.

Les anguilles sont extraites du vivier à l'aide d'une épuisette, une biométrie est ensuite réalisée. Pour cela, les individus sont anesthésiés afin de faciliter leur mesure et leur pesée. Un examen pathologique est également réalisé. Les anguilles mesurant plus de 150 mm sont mesurées et pesées individuellement. Concernant les anguilles mesurant moins de 110 mm et celles comprises entre 110 et 150 mm, des lots peuvent être réalisés. En effet, lorsqu'il y a plus de 30 anguilles par catégorie, un échantillon de 30 individus est mesuré puis pesé. Les individus restants sont ensuite comptabilisés et pesés (Figure 4). Leurs tailles sont recalculées sur la base de la fréquence d'apparition dans l'échantillon.

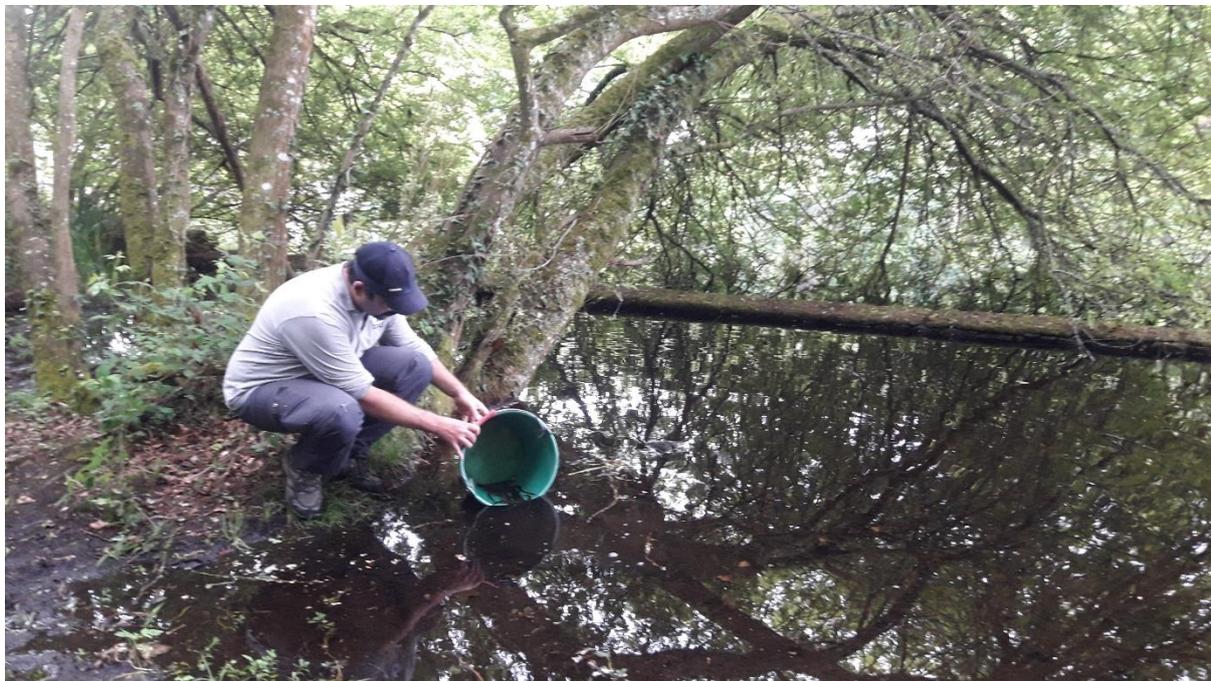
Figure 5 : Relâche des anguilles en amont du barrage

Les anguilles sont ensuite mises dans un bac de réveil puis relâchées en amont du barrage (Figure 5).

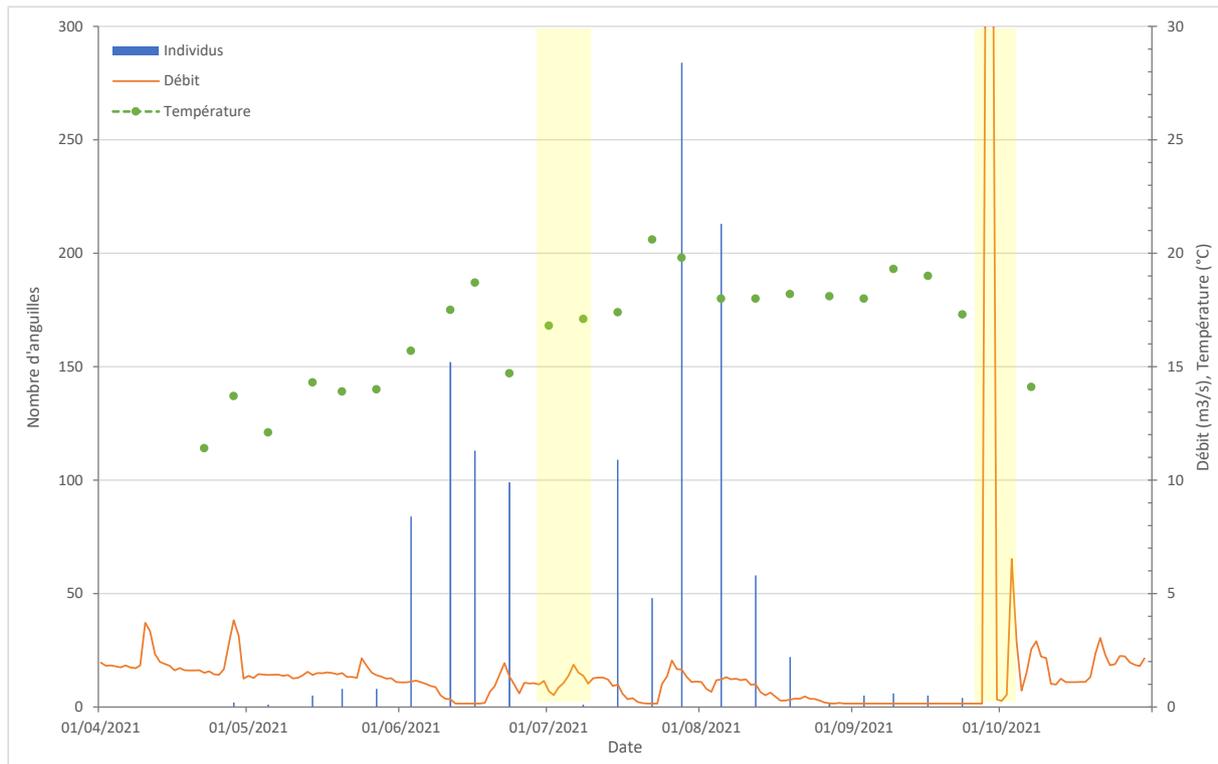
En 2021, 1229 individus ont été capturés dans la passe-piège. Le nombre d'individus capturés par relève a varié de 0 à 284 anguilles pour une moyenne de 53 individus. Plusieurs relèves n'ont pas permis la capture d'individus (22/04/2021, 23/06/2021 et 7/10/2021) compte tenu de problèmes de fonctionnalité de la pompe et/ou d'irrigation des brosses. Cela a notamment mis un net arrêt aux migrations début juillet.

Deux pics de montaison des anguilles ont été observés autour de la mi-juin et fin juillet/début août. En avril, mai et septembre, les montées ont été très faibles avec moins 9 individus par relève.

Au printemps, les pics de montaisons ont débuté dès que l'eau a dépassé la température de 15°C. Sur la période principale de migration entre juin et août, les débits évacués par le barrage semblent influencer les migrations. En effet, la baisse des débits apparaît assez corrélée aux pics de migrations. Ceci pourrait s'expliquer par des difficultés pour les anguilles à trouver l'entrée de la passe à anguilles lorsque les débits évacués sont trop importants.

Figure 6 : Evolution des migrations d'anguilles (N), du débit sortant du barrage (m3/s) et de la température (°C) pendant la période de suivi de la passe-piège de Tréauray. En jaune, période avec des problèmes de fonctionnalité de la pompe d'irrigation de la passe à anguilles.

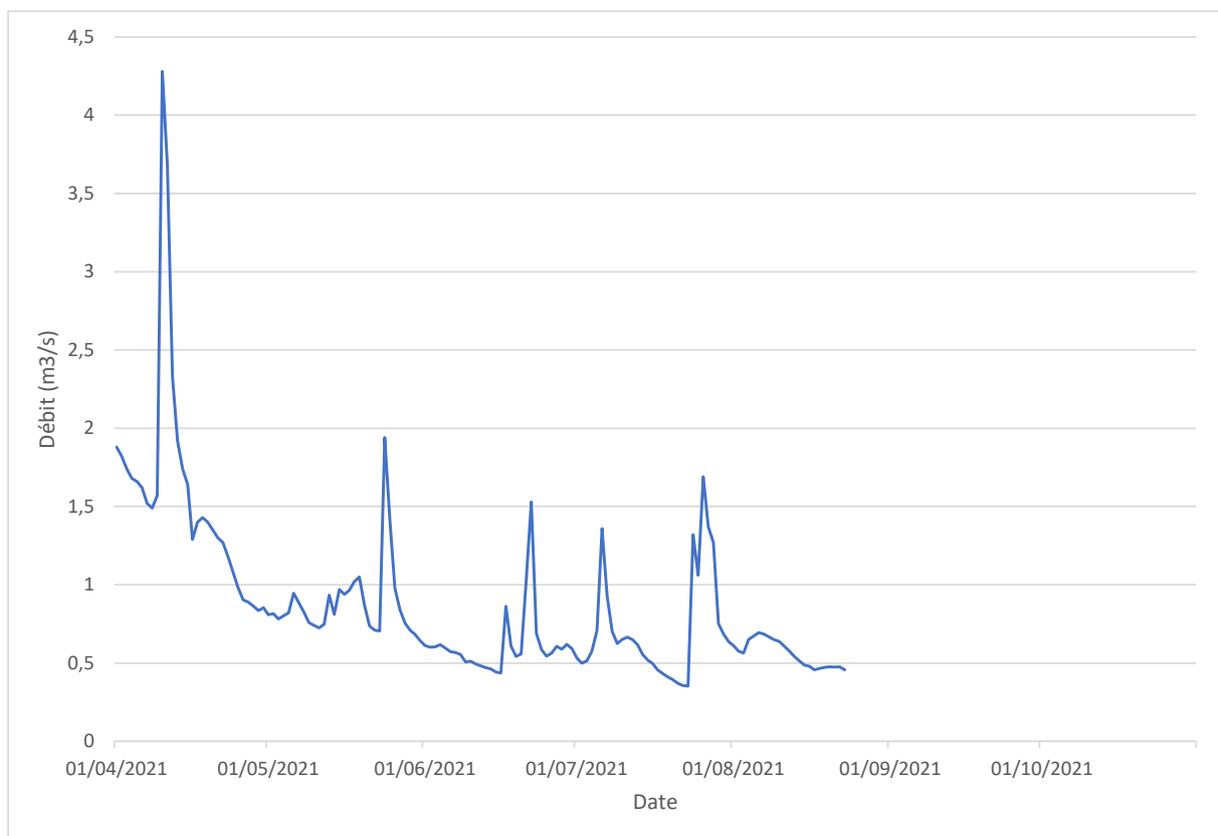
En parallèle, concernant l'hydrologie, le printemps et l'été ont été assez humides, le débit d'étiage est ainsi resté nettement plus important que le QMNA5 (0,18 m³/s). Les débits ont présenté une évolution à la baisse entre avril et mi-juin avec tout de même deux pics d'augmentation des débits à la mi-avril et à la fin mai. Entre mi-juin et septembre, les débits ont été assez variables avec plusieurs pics autour de 1,5 m³/s.

Figure 7 : Débit du Loc'h à la station hydrologique de Brech (J6213010) (disponible jusqu'au 23/08/21)

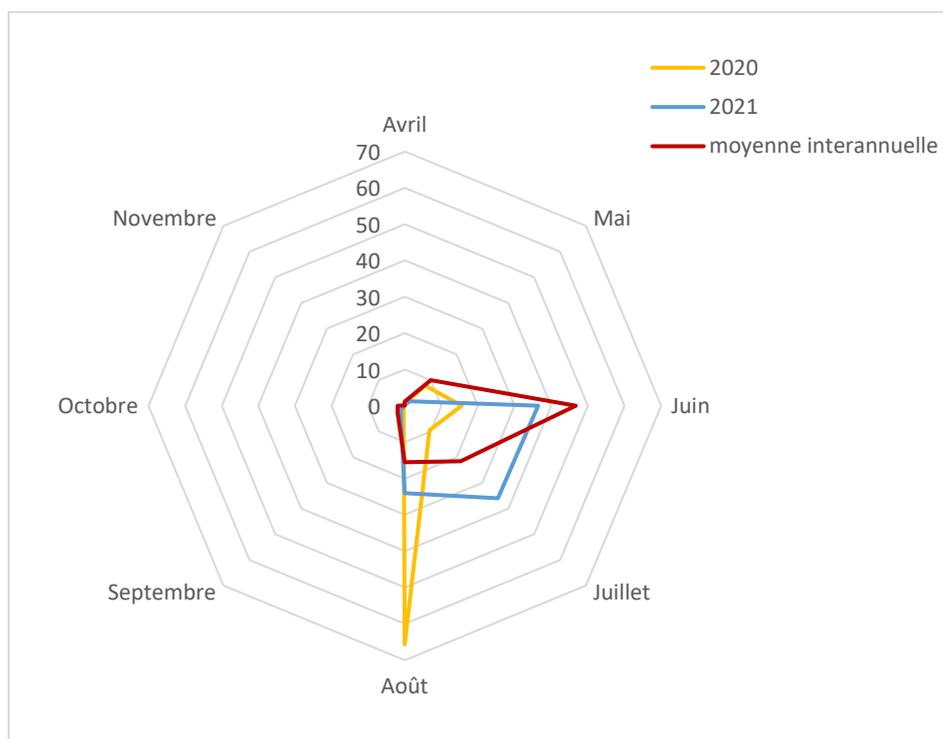
Le suivi débute tous les ans en avril pour se terminer entre août et novembre selon les années. Des migrations d'anguilles sont observées pour chacun des mois de suivis, mais l'intensité est relativement faible en avril et à partir du mois de septembre. Le taux moyen mensuel de recrutement sur le barrage de Tréauray entre 2014 et 2021 (Figure 8) met en évidence un pic de migration généralement au mois de juin avec en moyenne près de 50% des migrations. Toutefois une certaine variabilité est observée selon les années, avec par exemple un pic très important de migration durant le mois d'août 2020, représentant près de 70% de la migration totale. En 2021, le début de migration a été plus tardif que la moyenne avec les premières migrations notables en juin. Également, la migration a été plus étalée que la moyenne avec un bon taux de recrutement en juillet et août.

Figure 8 : Taux moyen mensuel de recrutement en anguille au barrage de Tréauray

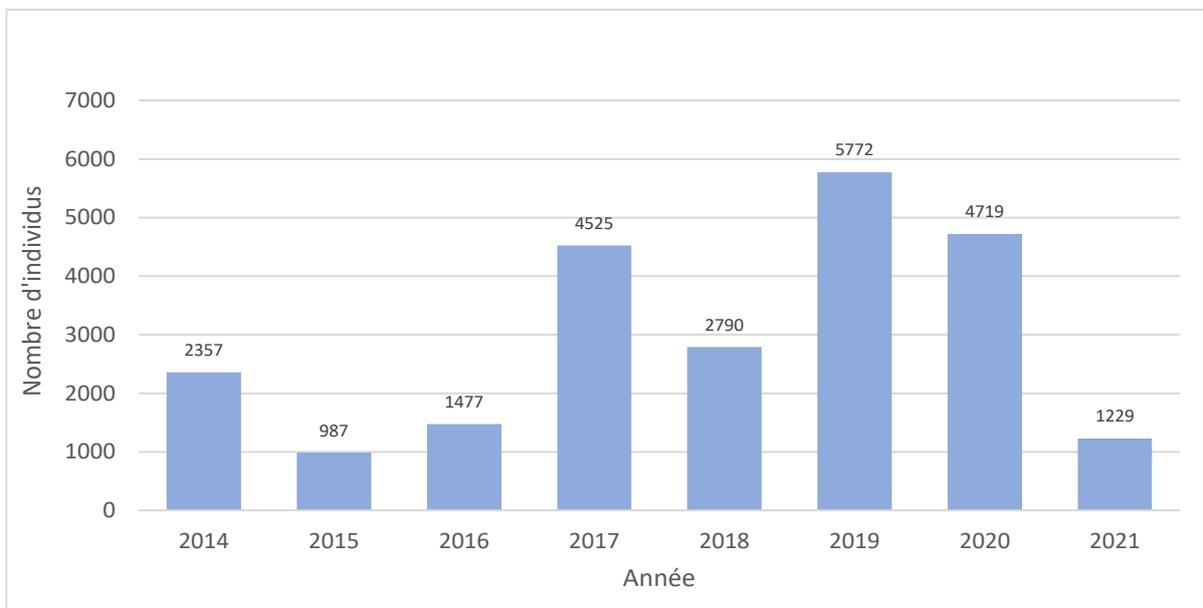
Depuis le début du suivi en 2014, le nombre d'anguilles en montaison au barrage de Tréauray a été très variable, allant de 987 individus pour le recrutement 2015 à 5772 individus pour le recrutement 2019 pour une moyenne interannuelle de 2982 individus. Ainsi, un facteur 5 est observé sur le recrutement entre certaines années. L'année 2021 avec 1229 individus présente un effectif plutôt faible. Il s'agit du pénultième recrutement depuis le début du suivi devant celui de l'année 2015 (987 individus). Le recrutement 2021 est en net retrait comparativement aux deux dernières années

qui présentaient les meilleurs recrutements depuis le début du suivi avec respectivement 4719 et 5772 individus pour les années 2020 et 2019. Ceci pourrait s'expliquer par les travaux de construction d'une nouvelle passe à poissons réalisés en 2021 au niveau du Moulin de Tréauray plus en aval qui ont pu contraindre la migration d'une partie des anguilles.

Figure 9 : Distribution du nombre d'anguilles en fonction des relèves de la passe

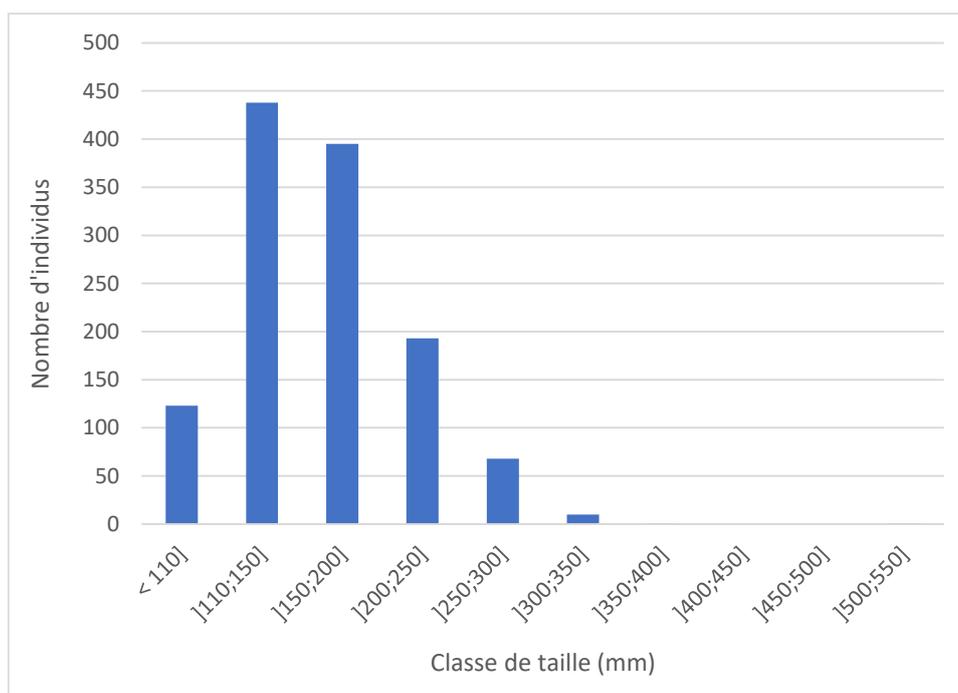
Les individus échantillonnés ont une taille comprise entre 68 mm et 529 mm pour une taille moyenne de 165mm (Figure 10). La classe de taille 110-150mm est la mieux représentée avec 438 anguilles (36 %). Elle correspond à des individus probablement âgés de 1 à 4 ans. La première cohorte avec des individus de taille inférieure à 110 mm correspond à des individus de l'année et d'un an. Cette classe de taille donne donc un bon aperçu du recrutement de l'année. Cette classe de taille est peu représentée en 2021 avec seulement 123 individus. Cela met en évidence un recrutement annuel plutôt faible pour l'année 2021.

Figure 10 : Structure en classe de taille (mm) des individus capturés en 2021

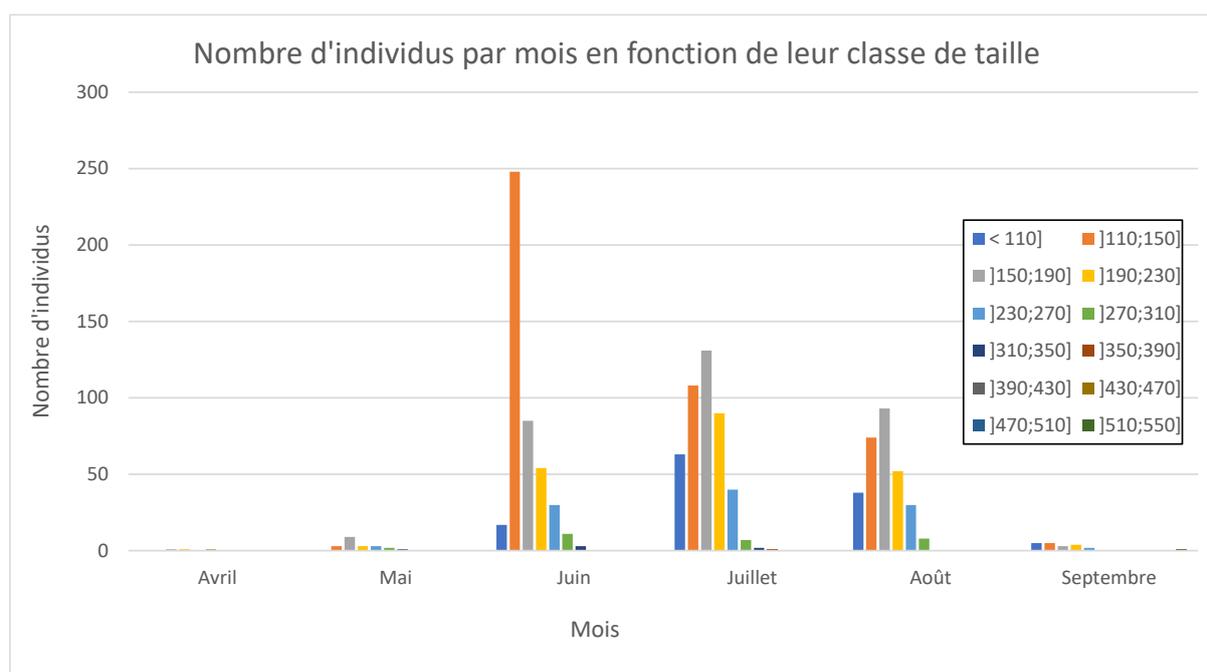
Au cours de l'année, la structuration en taille des anguilles a nettement évolué. Les plus petites anguilles (<110 mm) n'ont été observées qu'à partir du mois de juin alors que toutes les autres cohortes au mois de mai et pour certaine dès le mois d'avril. Pour la classe de taille 110-150 mm, le pic de migration a été observé au mois de juin, avec ensuite une diminution progressive des effectifs jusqu'en septembre. Pour les autres classes de tailles, les migrations les plus importantes ont eu lieu au mois de juillet.

Figure 11 : Classe de taille des individus en fonction des mois

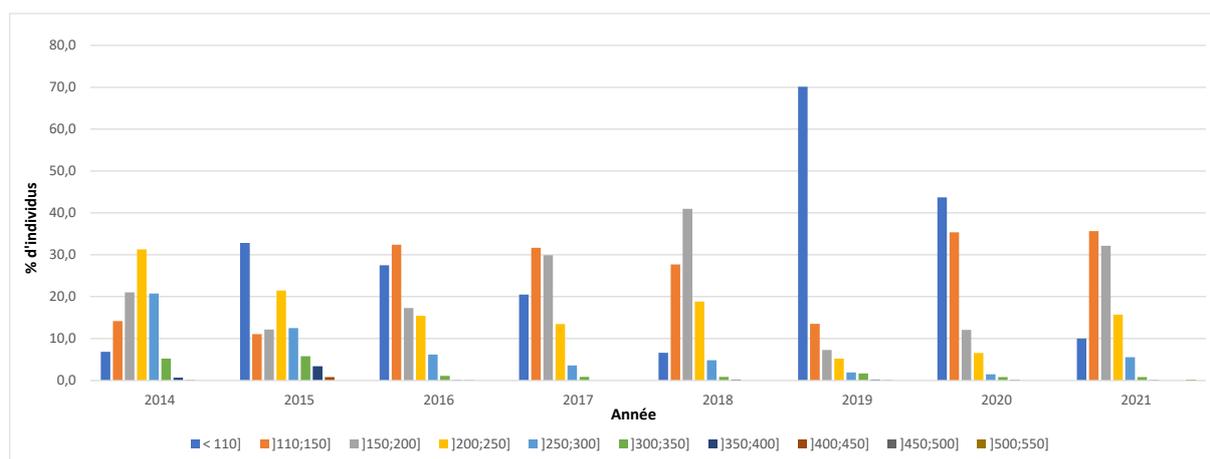
La première année du suivi, de fortes proportions d'anguilles de 200 à 350 mm ont été observées à la passe à anguille de Tréauray. Celle-ci ont ensuite progressivement diminué en 2015 et 2016 et sont depuis plutôt stable entre les années. Ceci est confirmé par la baisse progressive de la taille moyenne des anguilles. Ce phénomène s'explique par la réouverture du continuum écologique grâce à l'installation de la passe à anguille en 2014 qui a permis un passage d'individus bloqués en aval depuis plusieurs années.

Les très bons recrutements observés en 2019 et 2020 s'expliquent directement par des arrivées importantes de petites anguilles de taille inférieure à 110 mm. Elles ont été très peu nombreuses pour la campagne 2021, ce qui pourrait s'expliquer par les travaux réalisés sur le moulin de Tréauray en aval. Les bonnes proportions des cohortes 110-150 mm et 150-200 mm observées en 2021 semblent pouvoir s'expliquer par les bons recrutements de 2019 et 2021.

Figure 12 : Proportion d'individus par classe de taille en fonction des années

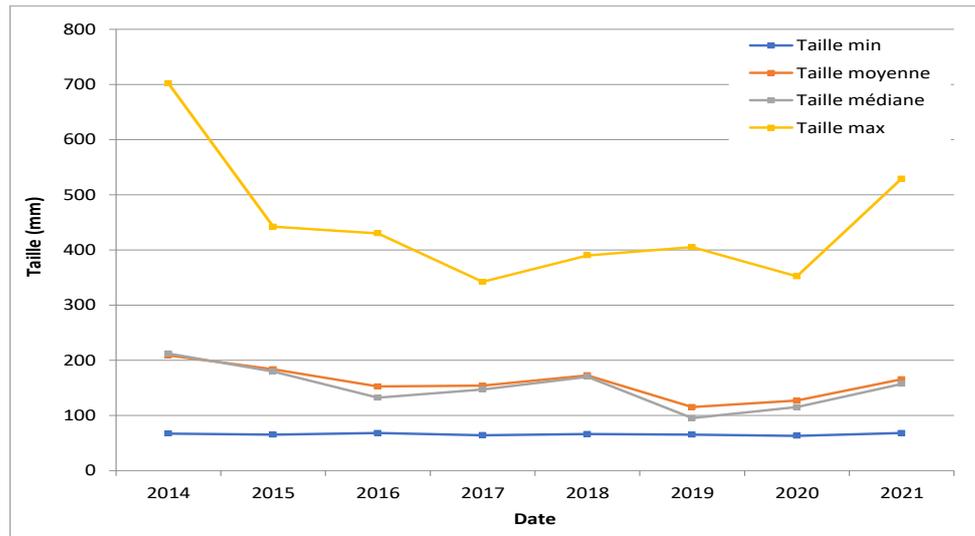
Figure 13 : Evolution de la taille des anguilles de la passe-piège du barrage de Tréauray en fonction des années.

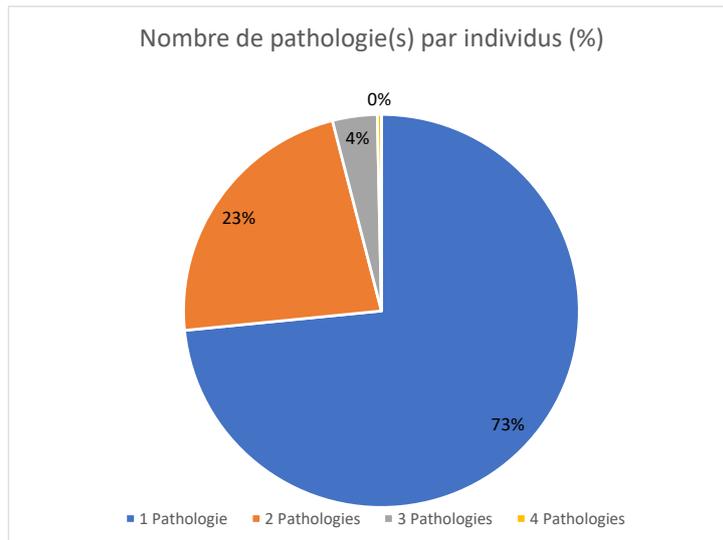
Sur les 602 anguilles présentant des pathologies, 73,4% ne présentent qu'une seule pathologie et 22,6% présentent 2 pathologies. Toutefois, 3,7% des anguilles avaient 3 pathologies et 0,3% avaient 4 pathologies (**Erreur ! Source du renvoi introuvable.**)

Figure 14 : Nombre de pathologies observées par individus

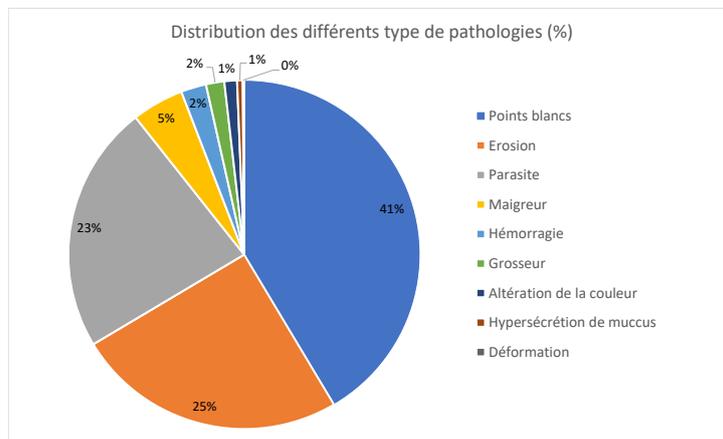
Trois types de pathologies ont été fréquemment observées : les points blancs (41,5% des individus), les érosions cutanées (24,9%) et les parasites (23%). D'autres pathologies ont été relevées mais dans une moindre mesure : des maigreur, des hémorragies, des grosseurs, des altérations de la couleur, de l'hypersécrétion de mucus ou encore des déformations (Figure 15).

Figure 15 : Type de pathologies rencontrées sur les anguilles du barrage de Tréauray
