**CONTRÔLE DU FONCTIONNEMENT DE LA PASSE À POISSONS
INSTALLÉE À KERHAMON SUR LA RIVIERE ELORN (29).**

SUIVI DE L'ACTIVITÉ ICHTYOLOGIQUE EN 2021

COMPTE RENDU SOMMAIRE D'ÉTUDE

Rapport de sous-traitance S.C.E.A. / Fédération du Finistère pour la Pêche et la Protection des Milieux Aquatiques.

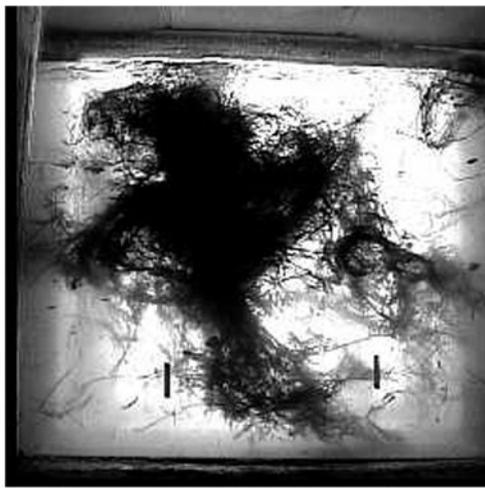
DERIVE PERTURBANT L'ENREGISTREMENT
(le 10/06 à 09h41)

Plusieurs facteurs ont perturbé cet enregistrement au long de l'année, comme l'entraînement des herbiers et des feuilles (environ 46 % du temps d'enregistrement ; cf. capture d'écran, planche I) ou les variations de niveaux d'eau, augmentant le nombre de fichiers (environ + 8 %) et le temps à les relire (environ 8 % du temps de dépouillement). Sur l'ensemble de l'année, entre 6 et 7 fichiers sur 10, sont concernés par une de ces causes.

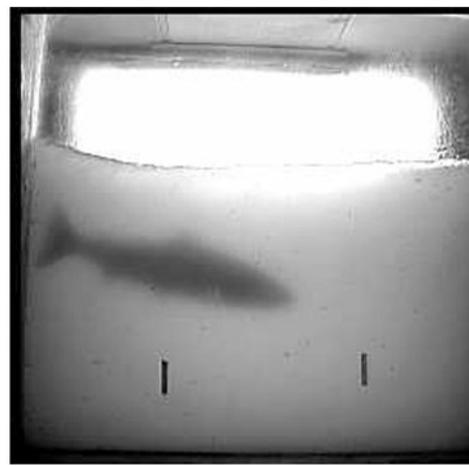
TURBIDITE PERTURBANT L'ENREGISTREMENT
(SAUMON le 24/05/2021 à 07H22)

Enfin **les conditions de turbidité** sont des conditions défavorables au comptage vidéo basé sur une détection par contraste des poissons – comme la forte condensation sur la vitre [3 % de l'année] – rendant les images moins nettes et gênant la fiabilité des comptages. Ce phénomène, a été important en temps à Kerhamon cette année (près de 9 % du temps d'enregistrement) est cependant contrebalancé, sur ce site, par **la puissance du rétro éclairage**, fonctionnel même pour les épisodes de forte turbidité, et par la grande

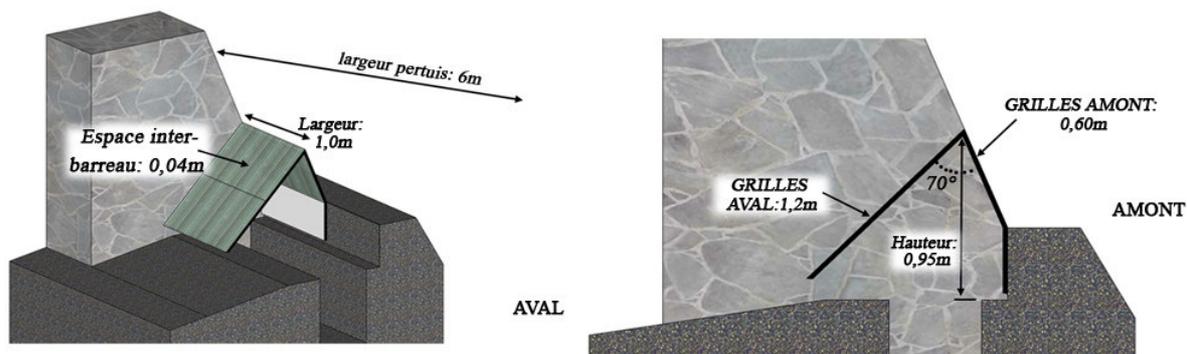
SCHÉMAS DE PRINCIPE DES NOUVELLES GRILLES DE GUIDAGE AU BARRAGE DE KERHAMON DEPUIS OCTOBRE 2019

La réfection de ce système de guidage programmée à l'automne 2019, du 23 au 26 septembre, a consisté à poser un double jeu de grilles fixes sur une structure porteuse en triangle sous la passerelle, chevillée à la maçonnerie existante (cf. planche photographique). Le côté amont de ce triangle accueille une hauteur de grille (0,60 m) et le côté aval, deux hauteurs de grilles (1,2 m) glissées dans des poutrelles en H : cette longueur aval et son inclinaison visent à gêner d'éventuelles tentatives de saut. L'espacement entre barreaux est de 4 cm. La crête de cet ensemble culmine à environ 1 m du pied aval du barrage. Chacun des pertuis du barrage est équipé depuis cette date, **d'une rampe à anguilles** de 0,83 m de long sur 0,41 m, de pente égale à 25° (47 %), dont l'espacement des picots plastiques vise des individus autour de 15 cm de longueur (cf. planche photographique).

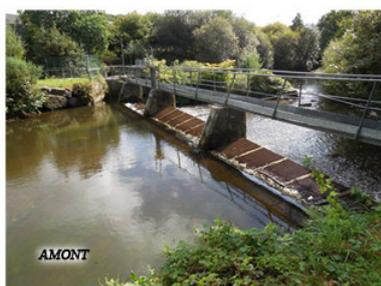
ANCIENNES GRILLES DE GUIDAGE ABAISSEES EN SEPTEMBRE 2016

l'AAPPMA Elorm). Au fil des années enfin, et des embâcles, ces grilles se sont dégradées, rouillées, tordues voire certains barreaux arrachés.

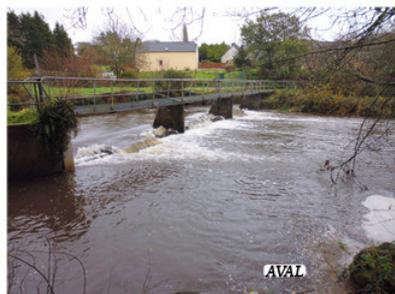
ANCIENNES GRILLES DE GUIDAGE ABAISSEES ET NOYÉES (F. MOALIC, 07/12/2017)

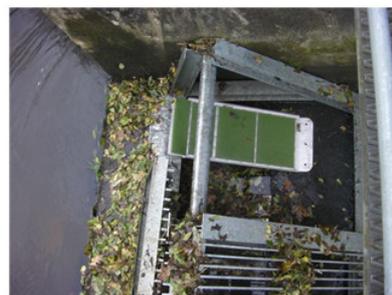
RAMPE A ANGUILES DEPUIS FIN SEPTEMBRE 2019 (Y. ABALAIN)

Depuis la fin septembre 2019, les anguilles juvéniles ont un dispositif de franchissement dédié au barrage, constitué de 4 rampes, une par pertuis (cf. photo, annexe 1-2).
