PROGRAMME « POISSONS MIGRATEURS »

ANNEE 2014

INTITULE DE L'ACTION : Travaux de restauration de la continuité écologique sur le Couesnon aux moulins de Vendel et de Blot (Commune de Vendel, 35).

Maitre d'ouvrage : Syndicat Intercommunal du Haut Couesnon

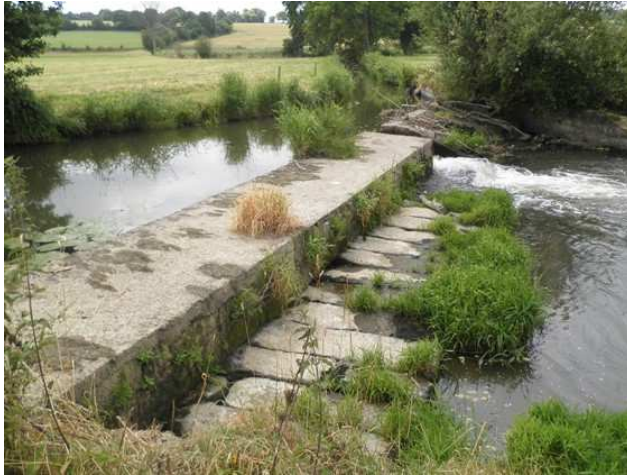
Au **Moulin de Vendel**, situé sur le Couesnon à Vendel/La Chapelle St Aubert, le déversoir amont du moulin a été partiellement arasé, en accord avec son propriétaire. En effet, ce seuil de 50 cm de hauteur était difficilement franchissable. Le souhait du propriétaire était également de conserver de l'eau dans le bief de ce moulin, afin de conserver son aspect patrimonial.

Le déversoir du moulin de Vendel avant travaux

- Remplacement du déversoir amont par une rampe rugueuse en enrochements, permettant de conserver un dénivelé suffisant (40 cm), tout en permettant la libre circulation des espèces et des sédiments (rampe en pente douce de 5% sur une longueur de 8m). Les pierres de taille de l'ancien déversoir ont été conservées comme fondations de la rampe rugueuse.

- Au niveau de l'ancien déversoir, protection des berges contre l'érosion à l'aide de techniques végétales : pose de géotextile biodégradable avec plants de saules, réensemencement.
- Création d'un chenal d'étiage par curage sur toute la longueur du bief du moulin. Les boues ont été déposées en pied de berge, permettant un rétrécissement de la largeur du bief avec la création de banquettes qui vont se végétaliser naturellement.
- Abaissement du coursier du moulin de 60 cm, pour permettre l'alimentation du bief en eau jusqu'au bâtiment du moulin.

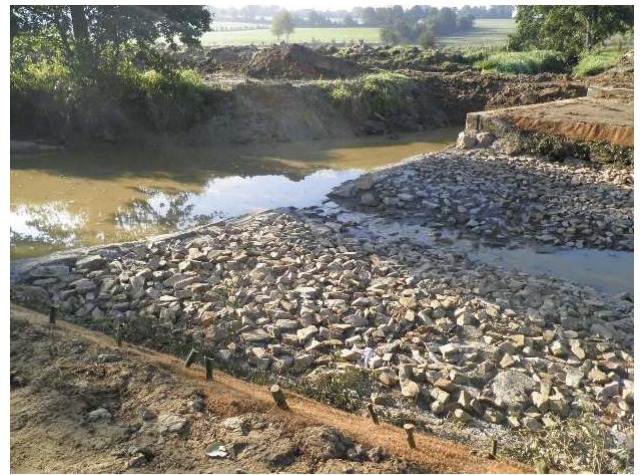
Le déversoir pendant les travaux

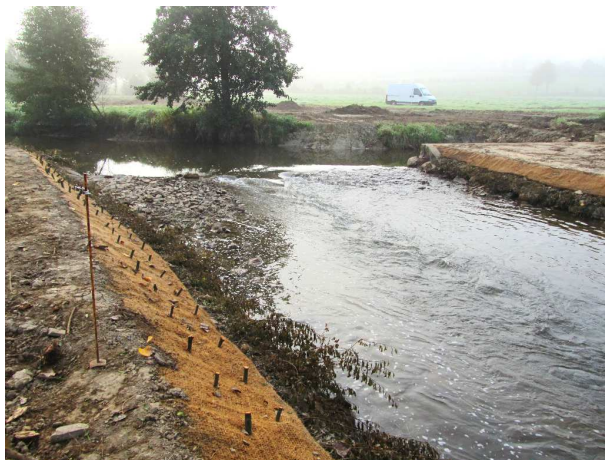
Le déversoir juste après les travaux

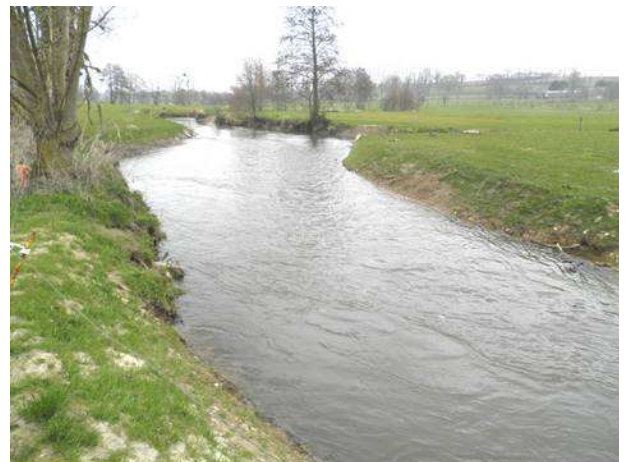
Le déversoir 6 mois après les travaux

- Les rampes rugueuses offrent un résultat proche d'un radier naturel de cours d'eau, permettant d'assurer une bonne continuité sédimentaire et un franchissement piscicole au fil de l'eau.
- L'abaissement des deux déversoirs a également permis de retrouver des écoulements plus naturels et plus diversifiés en amont de chaque moulin : on y retrouve à présent une alternance de radiers et de zones d'écoulement plus lent, ce qui permet de retrouver des habitats propices aux différentes espèces aquatiques.

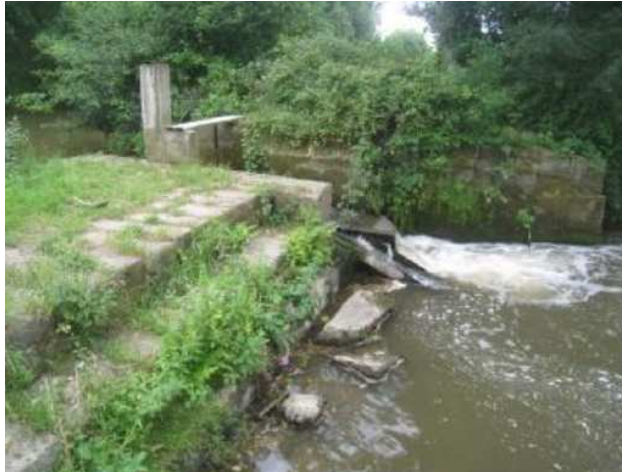
Au **Moulin de Blot**, situé sur le Couesnon à Vendel/La Chapelle St Aubert, le déversoir amont du moulin a été partiellement arasé, en accord avec son propriétaire. En effet, ce seuil de 80 cm de hauteur était difficilement franchissable. Le souhait du propriétaire était également de conserver de l'eau dans le bief de ce moulin, afin de conserver son aspect patrimonial.

Le déversoir du moulin de Blot avant travaux

- Remplacement du déversoir amont par une rampe rugueuse en enrochements, permettant de conserver un dénivelé suffisant (30 cm), tout en permettant la libre circulation des espèces et des sédiments (rampe en pente douce de 5% sur une longueur de 6m). Les pierres de taille de l'ancien déversoir ont été conservées comme fondations de la rampe rugueuse.

- Au niveau de l'ancien déversoir, les berges ont été protégées contre l'érosion à l'aide de techniques végétales : pose de géotextile biodégradable avec plants de saules, réensemencement.
- Création d'un chenal d'étiage par curage ponctuel du bief du moulin. Les boues ont été déposées en pied de berge, permettant un rétrécissement de la largeur du bief avec la création de banquettes qui vont se végétaliser naturellement.
- Abaissement du coursier du moulin de 12 cm, pour permettre l'alimentation du bief en eau jusqu'au bâtiment du moulin.

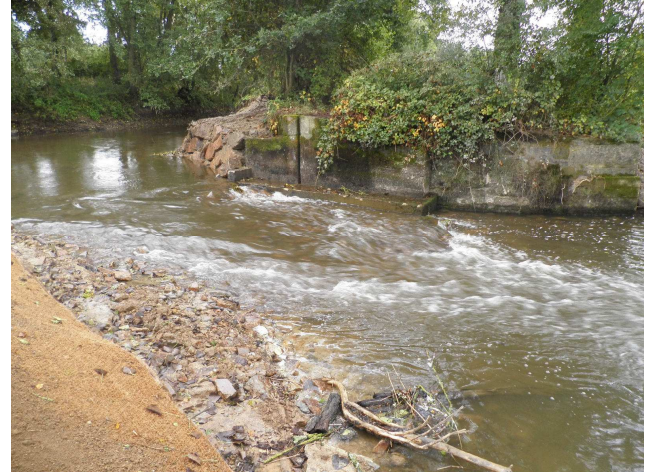
Le déversoir juste après les travaux

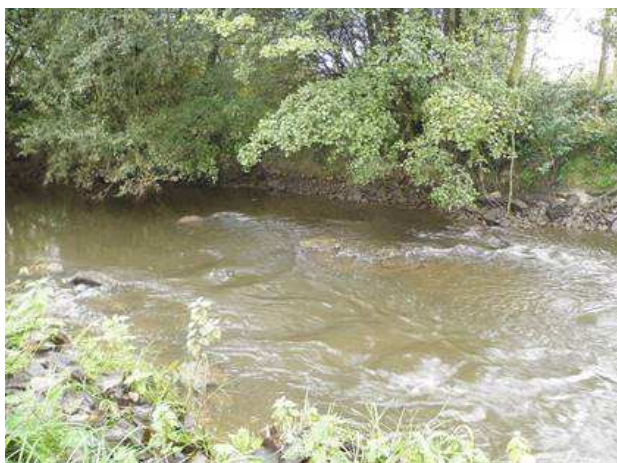
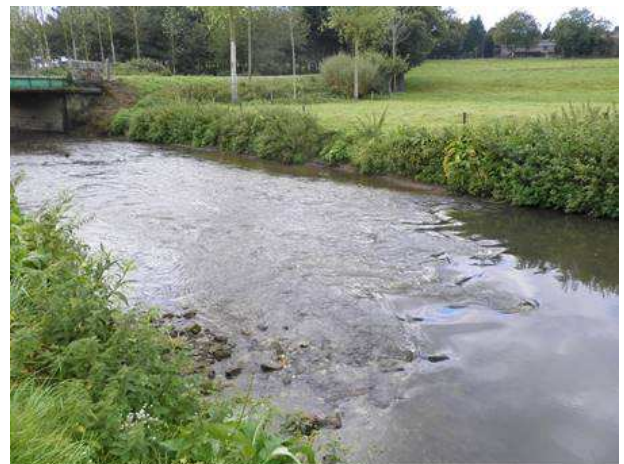
Apparition de nouveaux radiers sur le Couesnon en amont du moulin de Blot, après les travaux
