# CONTRAT DE PROJET

## ETAT-REGION 2007-2014 PROGRAMME « POISSONS MIGRATEURS »

**INTITULE DE L'ACTION** : travaux de restauration de la continuité écologique au niveau du moulin de Lopriac sur la rivière Ellé.

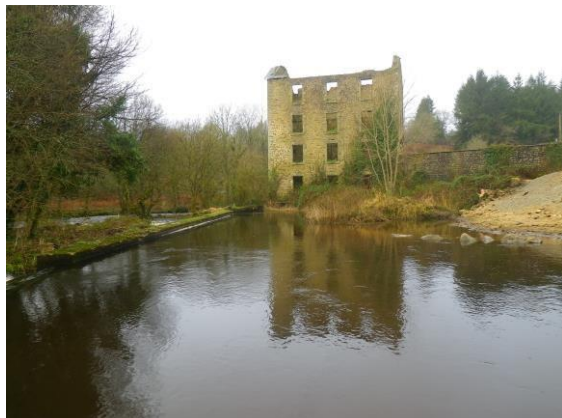
Etat initial du site : vue générale

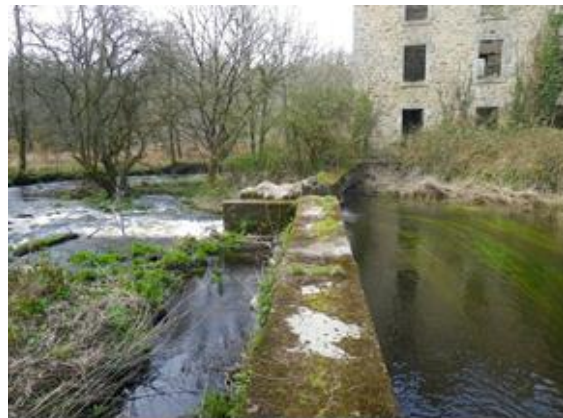
Etat initial du site : détail barrage RD

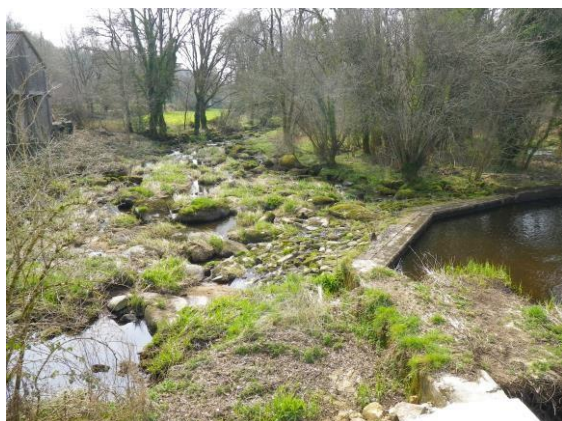
Etat initial du site : détail barrage RD

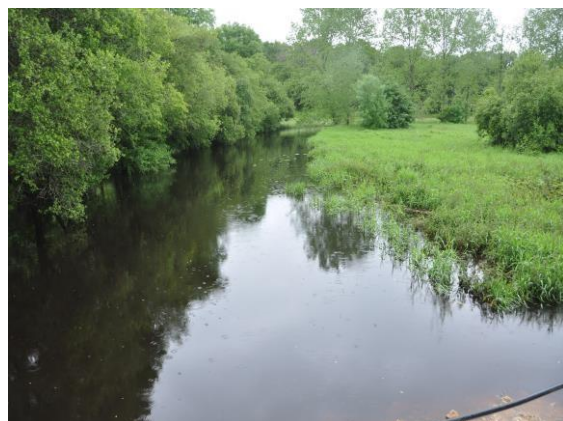
Etat initial du site : écoulement amont

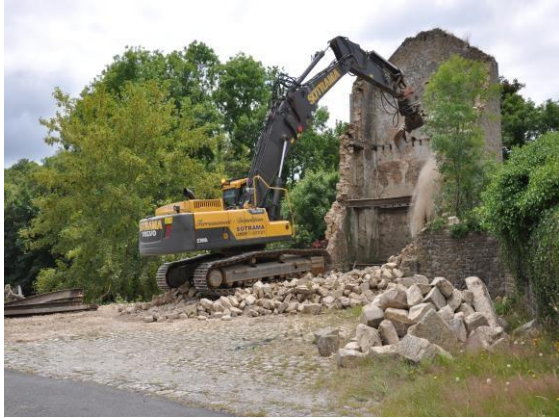
Abattage du moulin

- Enlèvement préalable des câblages électriques prenant appui sur le moulin (juin)
- Installation du chantier de démolition et mise en sécurité
- Démolition du bâtiment associé au barrage
- Réutilisation des matériaux pour réalisation d'une rampe d'accès à l'extrémité RG du barrage
- Dérasement de l'ouvrage en RG - Enlèvement de la rampe d'accès
- Dérasement de la partie RD de l'ouvrage
- Reprise de la berge, renforcement de la tête de l'îlot de Lopriac, modelage de l'emprise de l'ex bâtiment, évacuation des matériaux excédentaires et/ou non réutilisables - Apport et régalaie de terre végétale

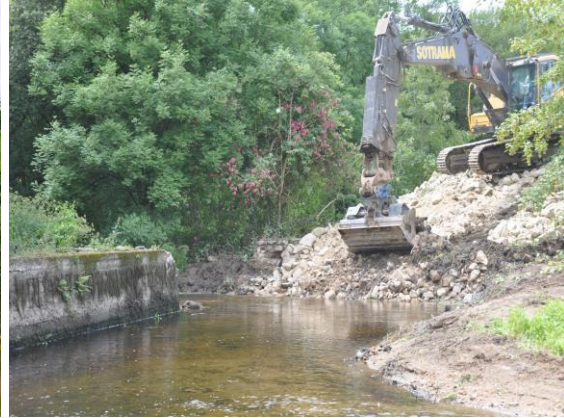
Remodelage de l'emprise du moulin

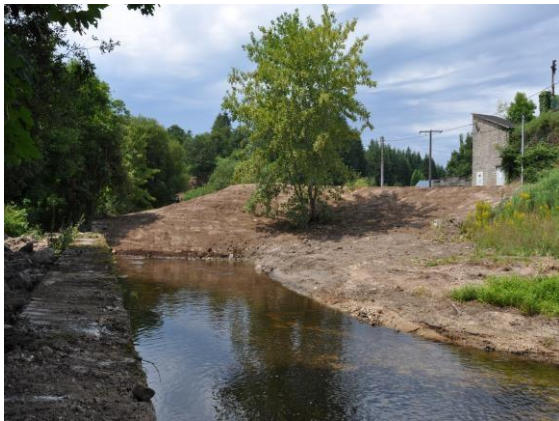
Vue générale du site à l'issue des travaux

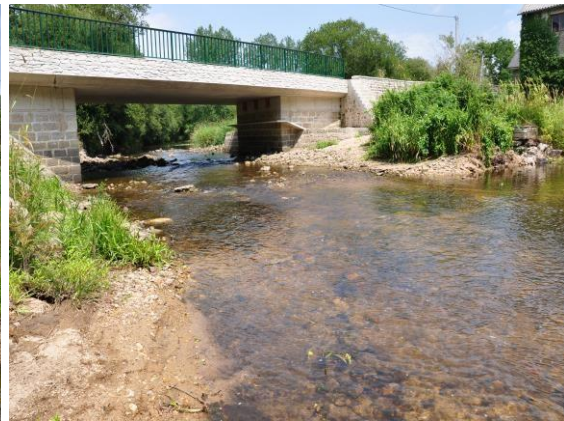
écoulement amont après travaux
